PIANO STRUTTURALE ai sensi della L.R.65/14

Comune di Santa Maria a Monte
(Provincia di Pisa)

STUDIO DEI FENOMENI A PERICOLOSITÀ GEOLOGICA MOLTO ELEVATA PROSSIMI AI CONTESTI URBANIZZATI

Rel.03

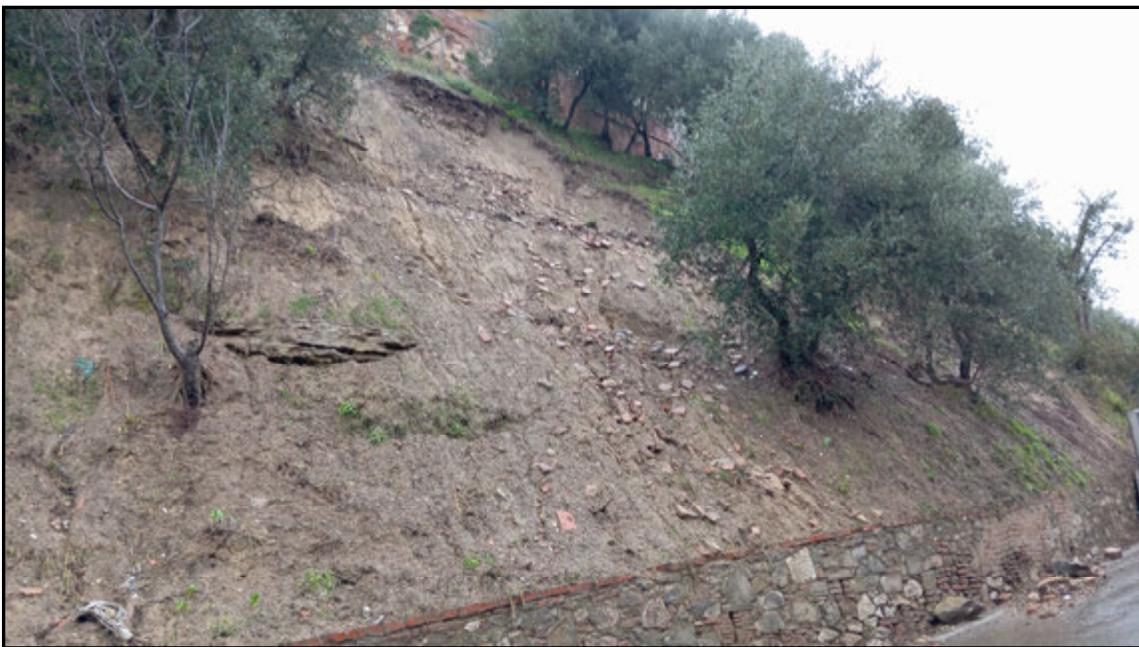
Foto 3.11.2023

Per quanto si è potuto osservare il movimento franoso ha provocato essenzialmente la dislocazione di parte delle essenze arboree (ulivi) e della coltre pedologica superficiale con l'accumulo del corpo di frana nella parte finale del versante e nella sottostante sede stradale di via Costa.

Gli interventi in somma urgenza realizzati dall'amministrazione, al fine di riaprire la strada comunale hanno comportato la parziale risagomatura del versante, tramite la quale è stata rimossa la porzione di terreno e la vegetazione instabile. Oggi il versante, si presenta, in parte denudato, con misure di protezione e contenimento al piede, costituite da geoblock.

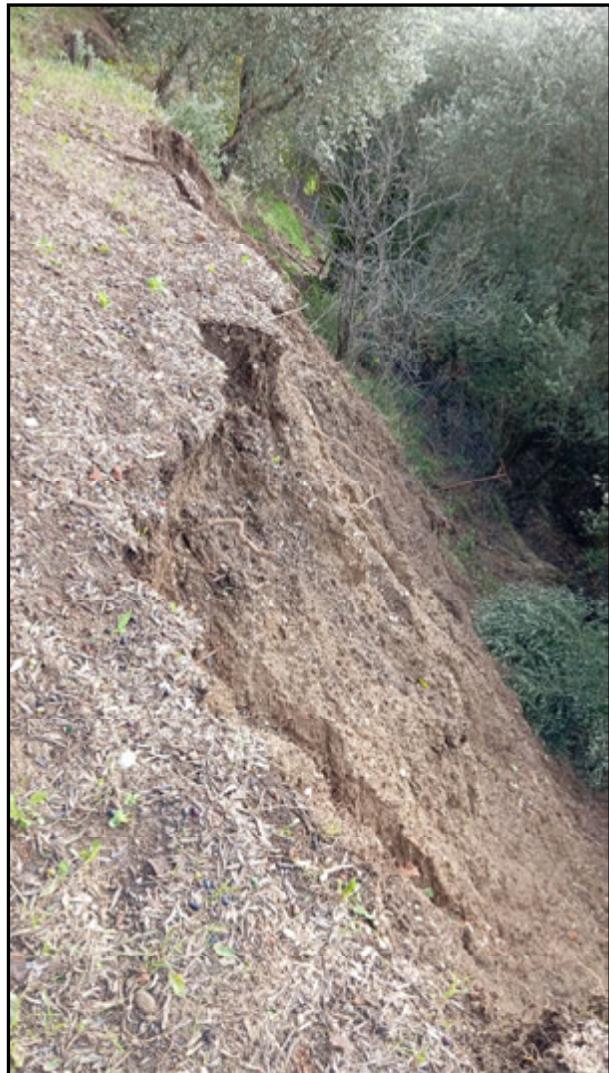
Foto 7.03.2024

La forte inclinazione del pendio congiuntamente alla totale esposizione agli agenti atmosferici, come dimostra la comparsa precoce di erosioni superficiali incanalate, rende particolarmente alto il rischio sull'area di altri movimenti gravitativi presumibilmente analoghi.

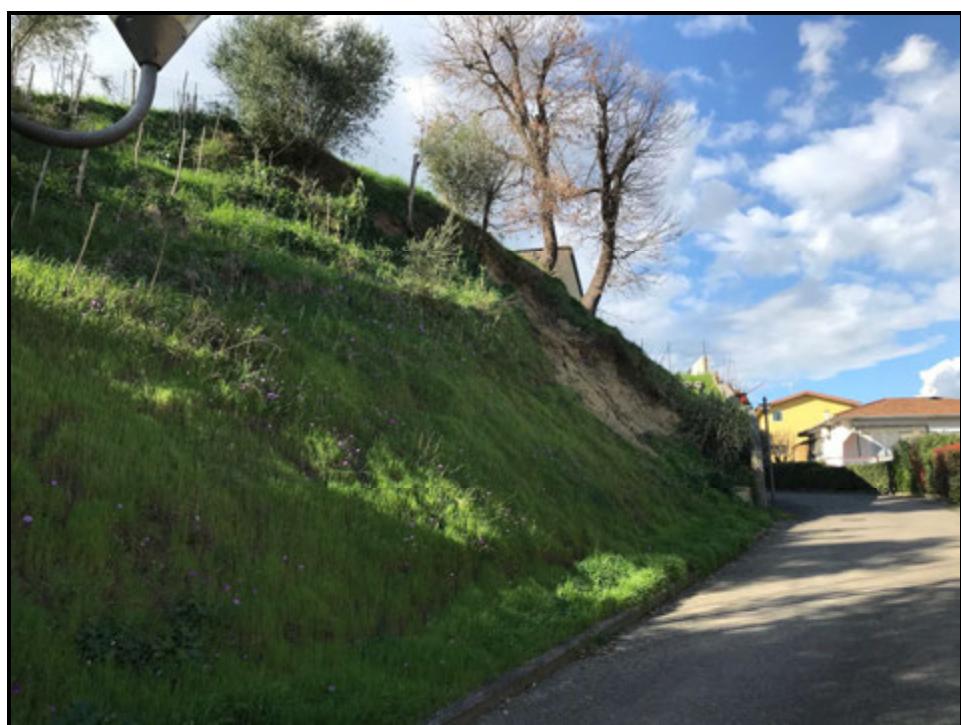
Per quanto si è potuto osservare il movimento franoso ha provocato essenzialmente la dislocazione della coltre pedologica superficiale con l'accumulo del corpo di frana nella parte finale del versante e nella sottostante sede stradale di via S. Michele.

Foto n° 1 – Lato via San Michele

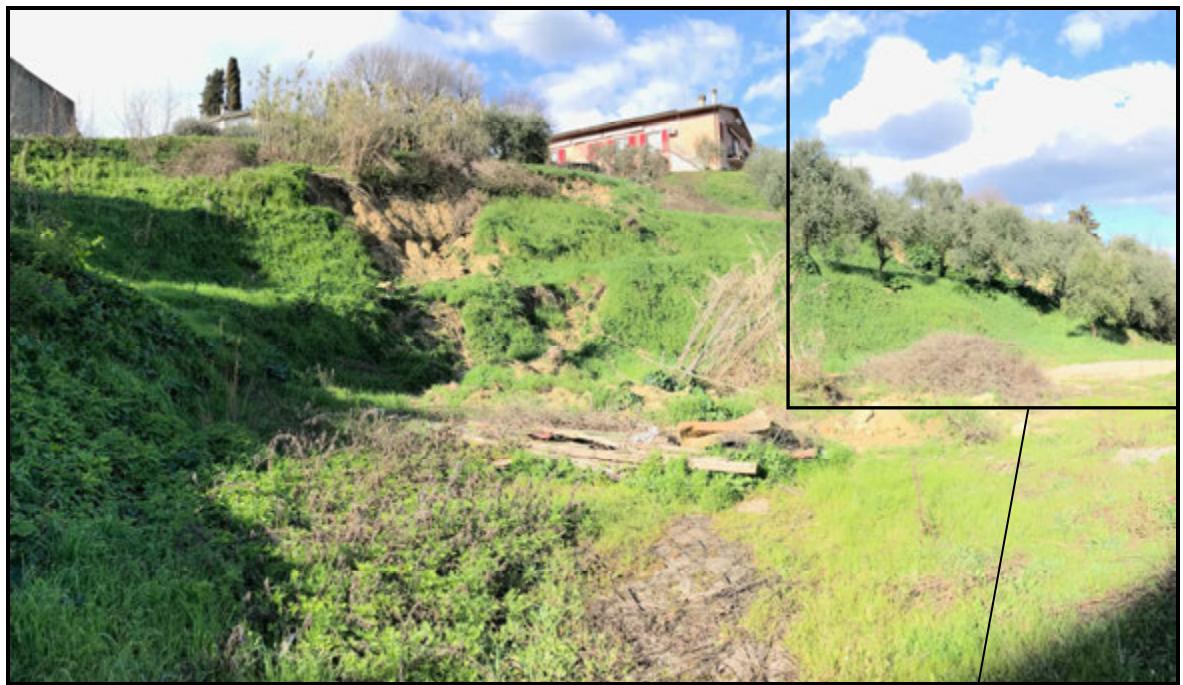
Foto n° 2 – dislocazione coltre su area privata

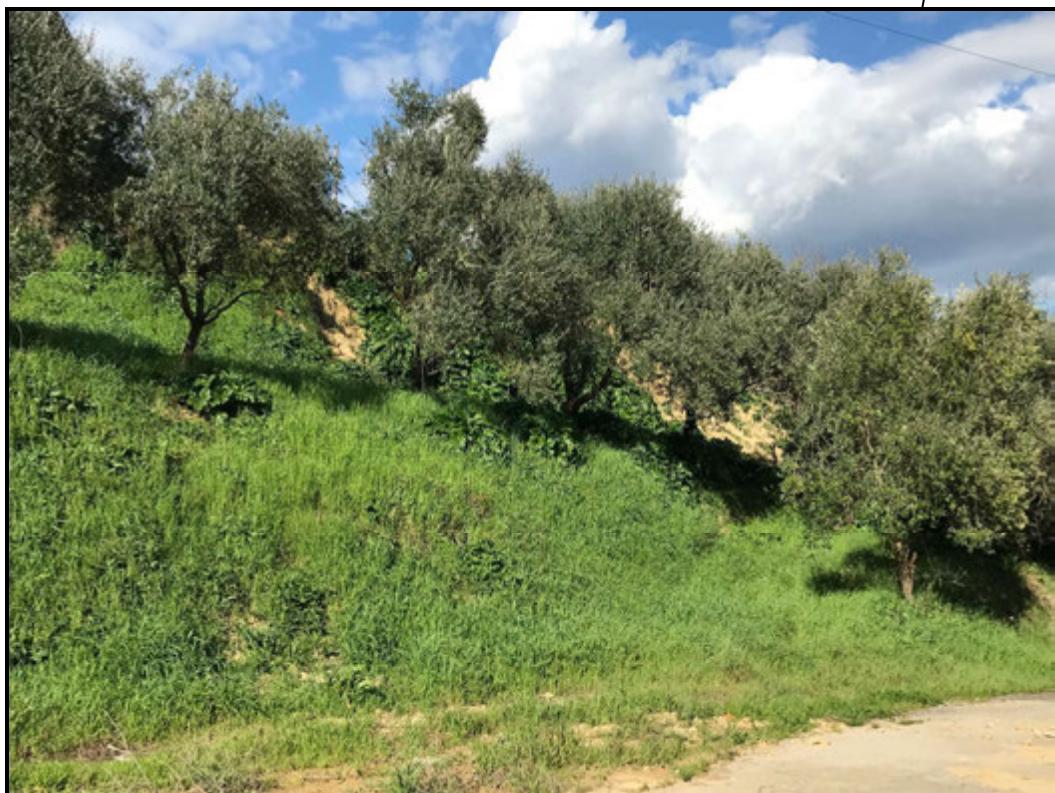
Foto n° 3 – dislocazione coltre su area privata

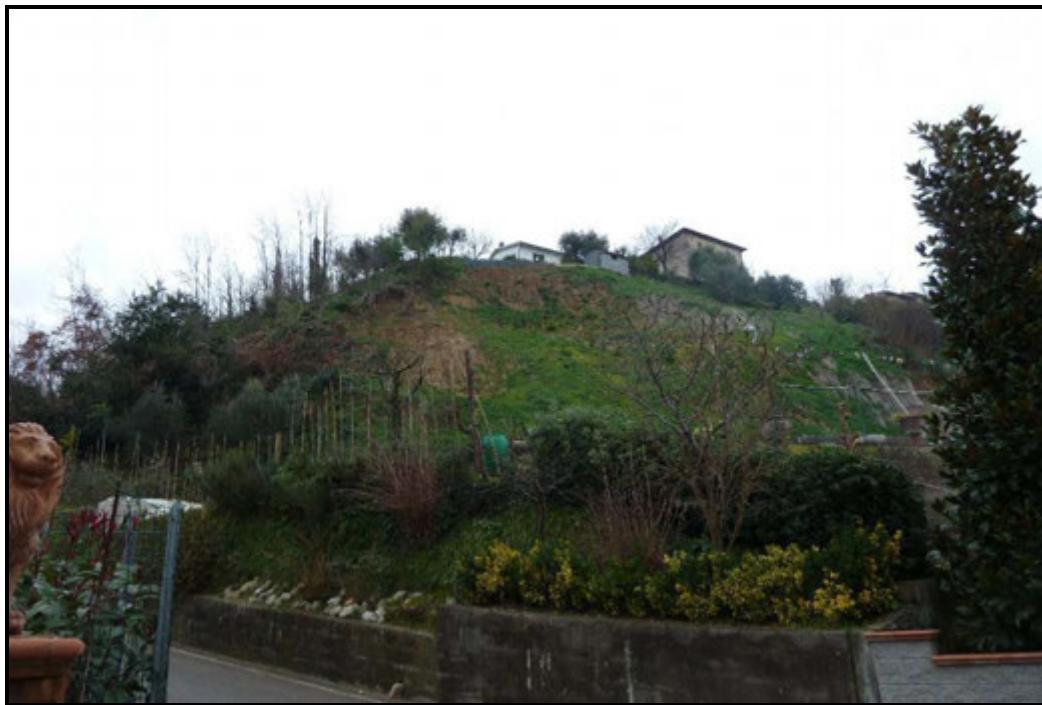
Foto n° 5 – panoramica del versante dopo l'evoluzione del fenomeno franoso e gli interventi attuati dai privati per la mitigazione del rischio idrogeologico

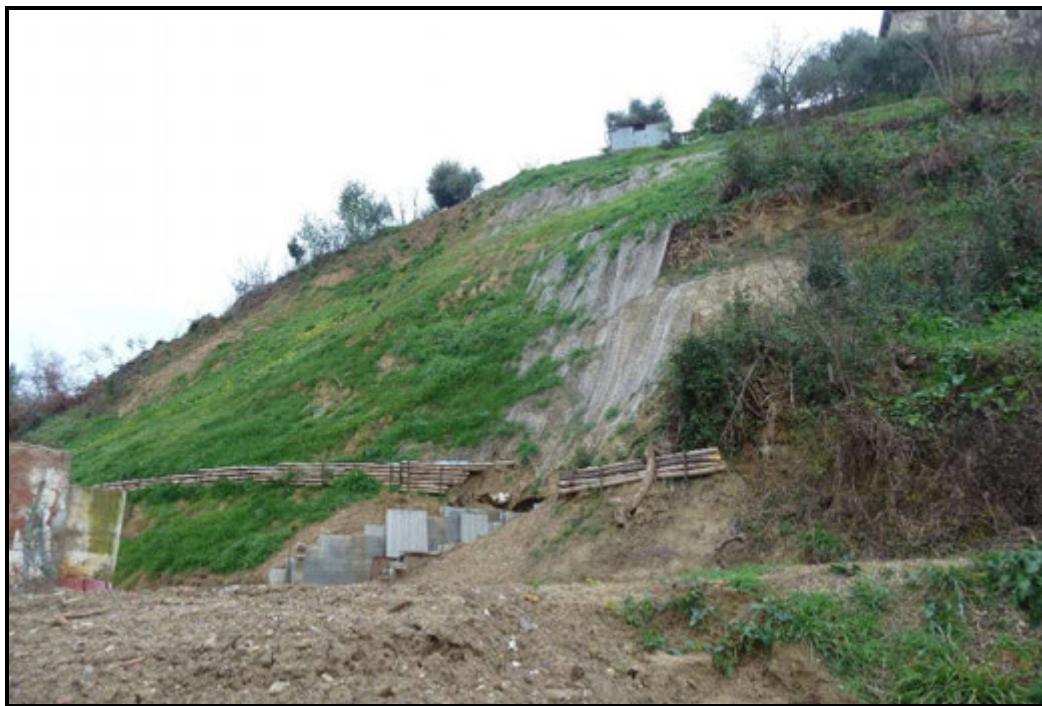
Foto n° 6 – panoramica degli interventi attuati dai privati per la mitigazione del rischio idrogeologico

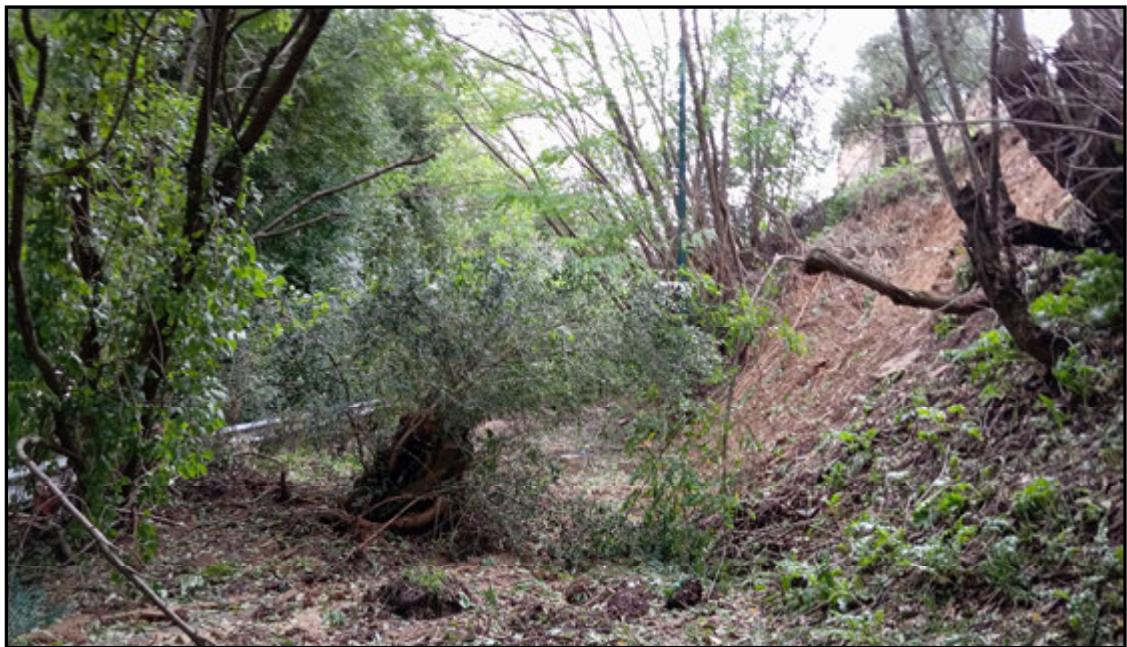
Foto n° 8 – panoramica del versante a monte di via Repubblica

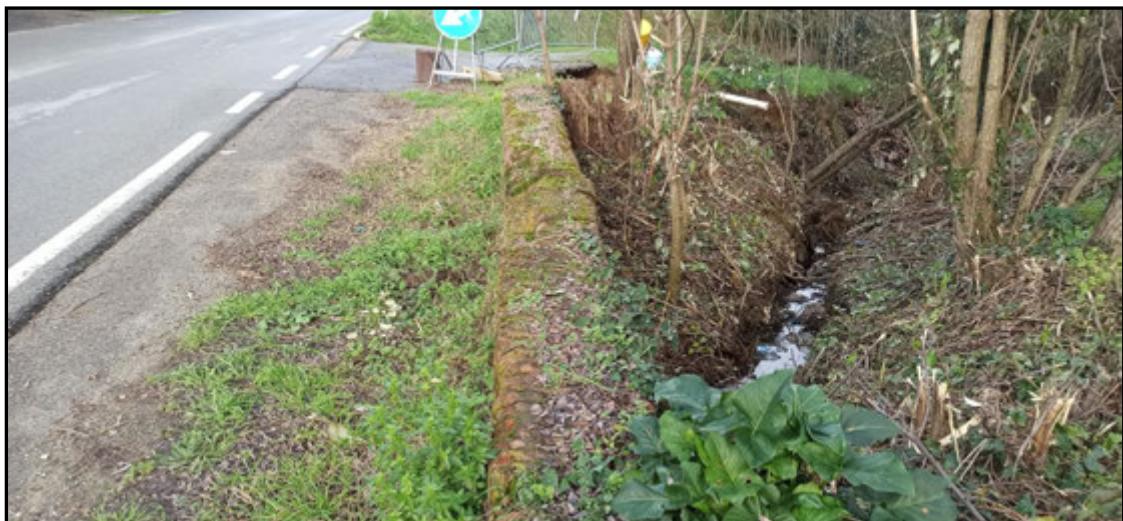
Foto 2023

L’alveo del Botrello del Masso si presenta attualmente fortemente inciso, nei terreni di copertura costituiti essenzialmente da limi sabbiosi e argillosi, soprattutto nella parte alta del versante che degrada verso la valle del rio Bindone .

Le sponde del corso d’acqua, prive di opera di difesa, si presentano ripide con inclinazione superiore ai 30° e altezza mediamente intorno a 3-4 m .

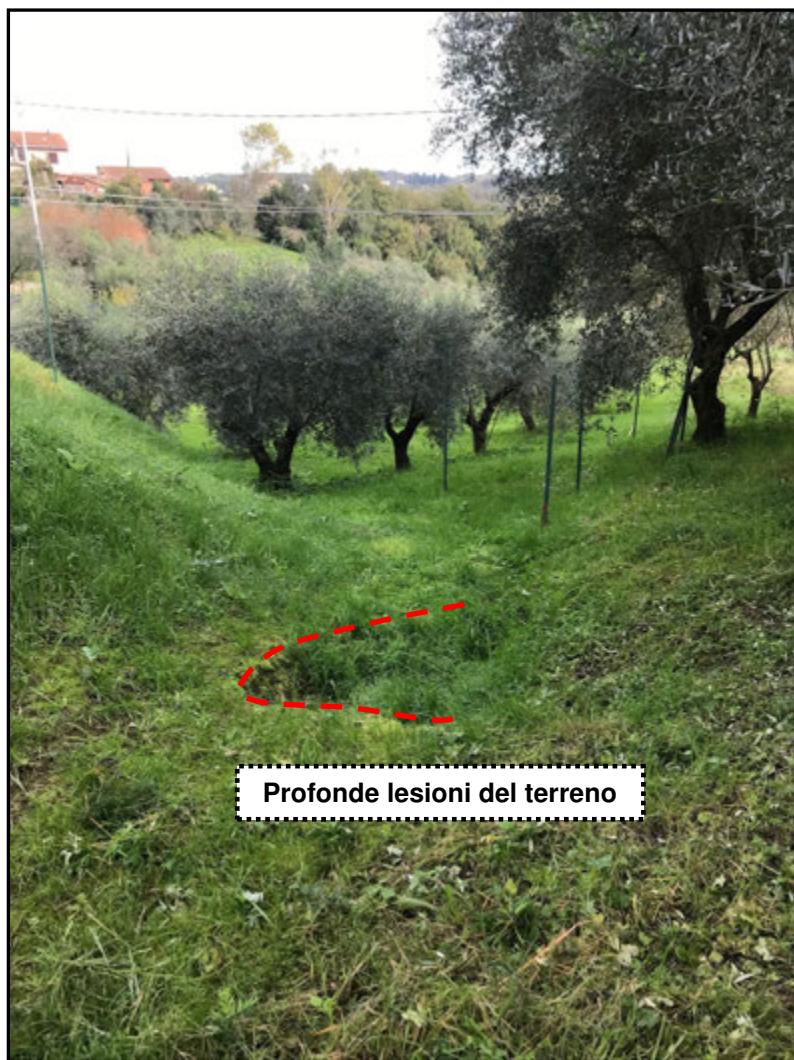
Panoramica dell'area di riporto

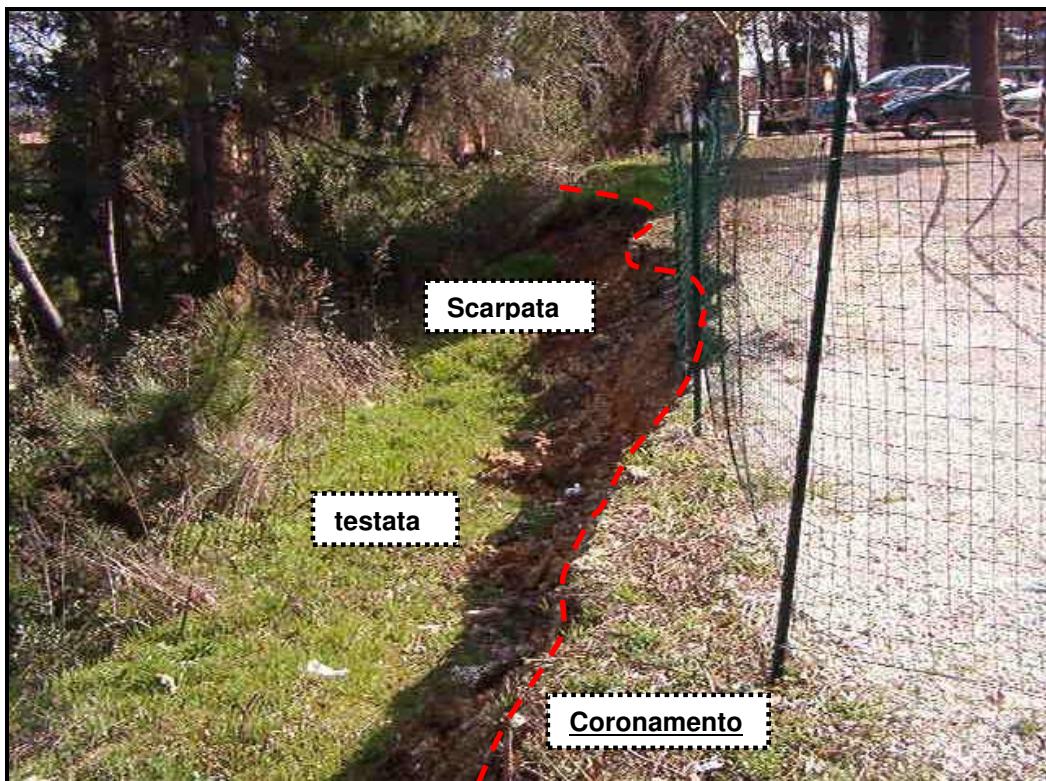
Foto n° 1 – scarpata principale e coronamento del movimento franoso

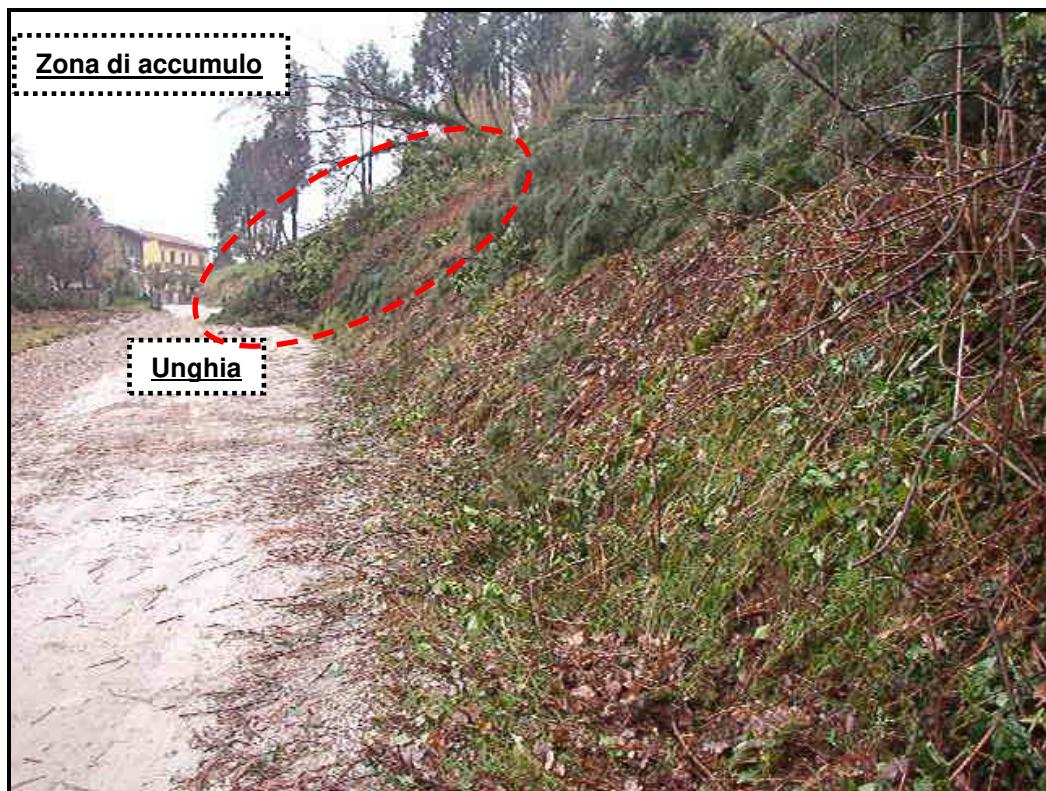
Foto n° 2 – accumulo di materiale su via Fonte con vegetazione arborea sradicata

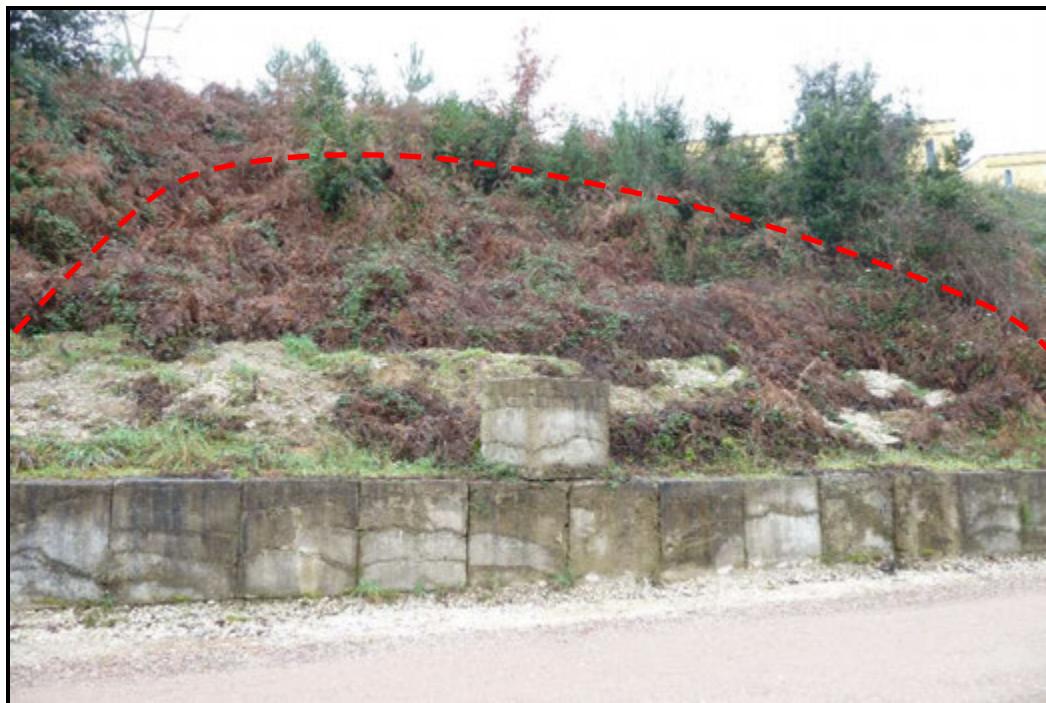
Foto n° 3 – stato attuale della parte del versante interessata dal dissesto nell'anno 2006

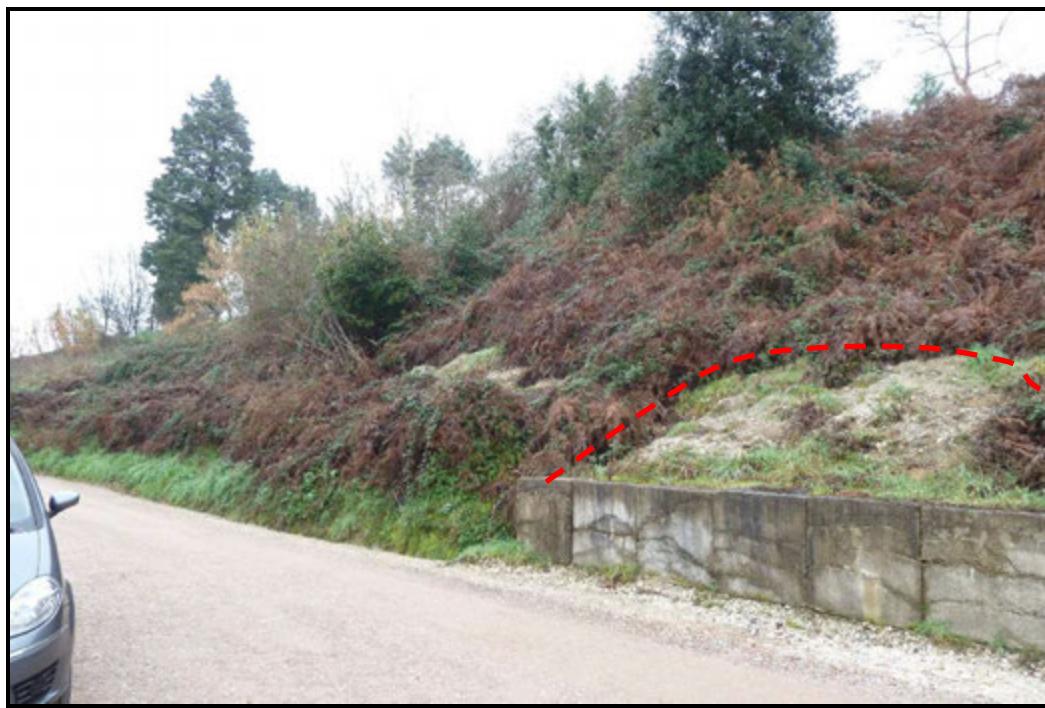
Foto n° 4 – stato attuale della parte del versante interessata dal dissesto nell'anno 2007

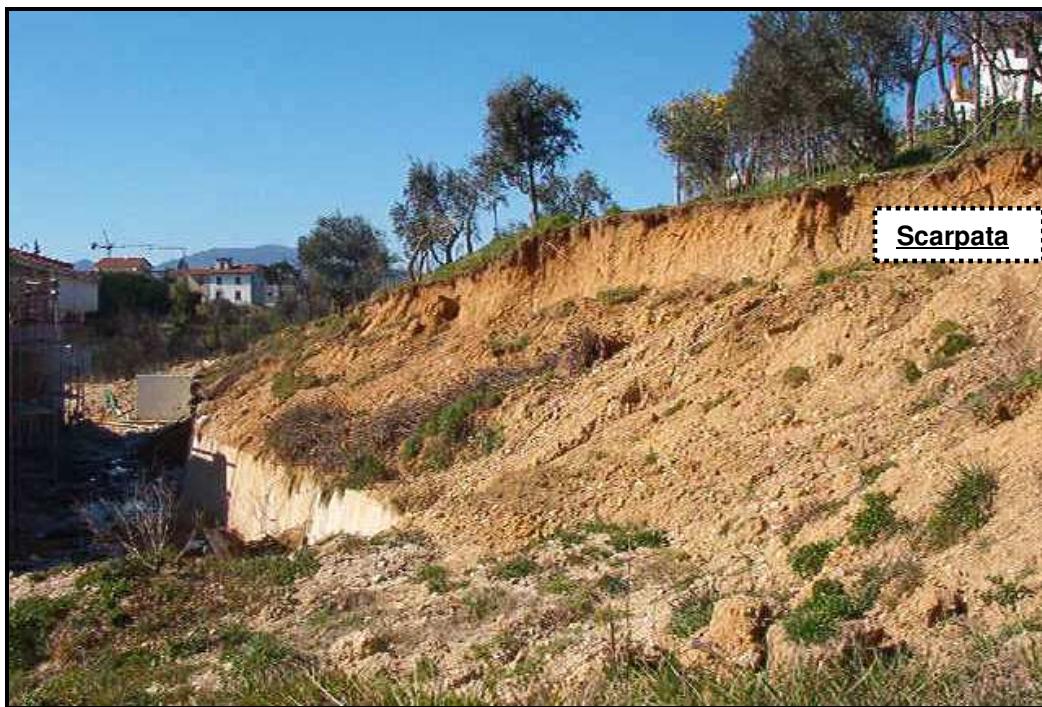
Foto n° 1 - scarpata principale del movimento franoso

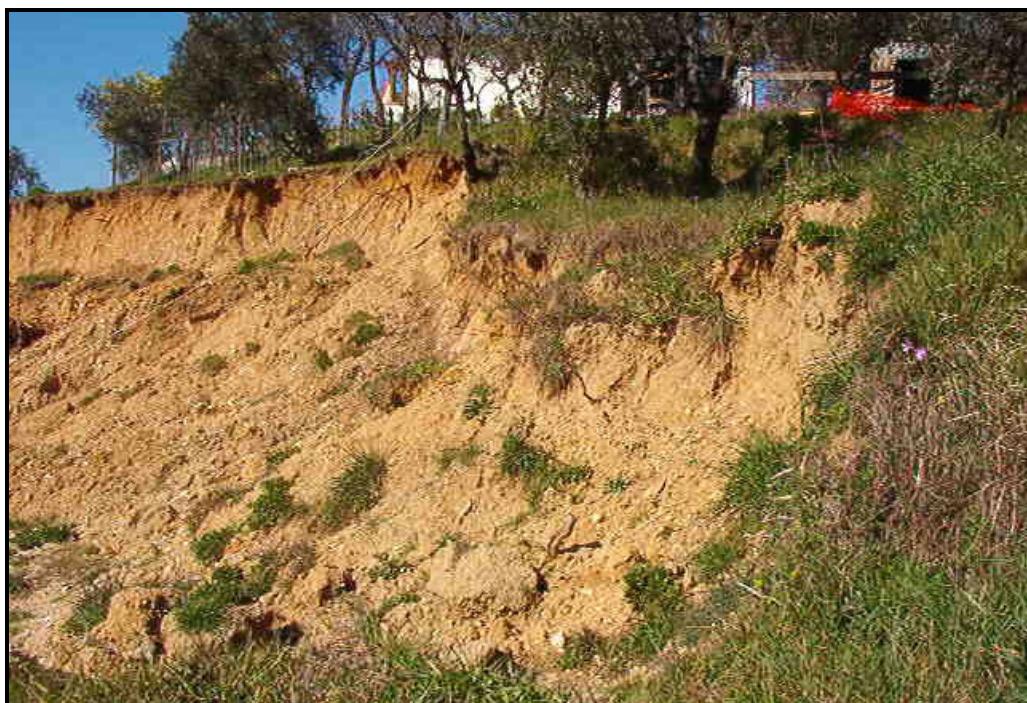
Foto n° 2 - scarpata principale e corpo di frana

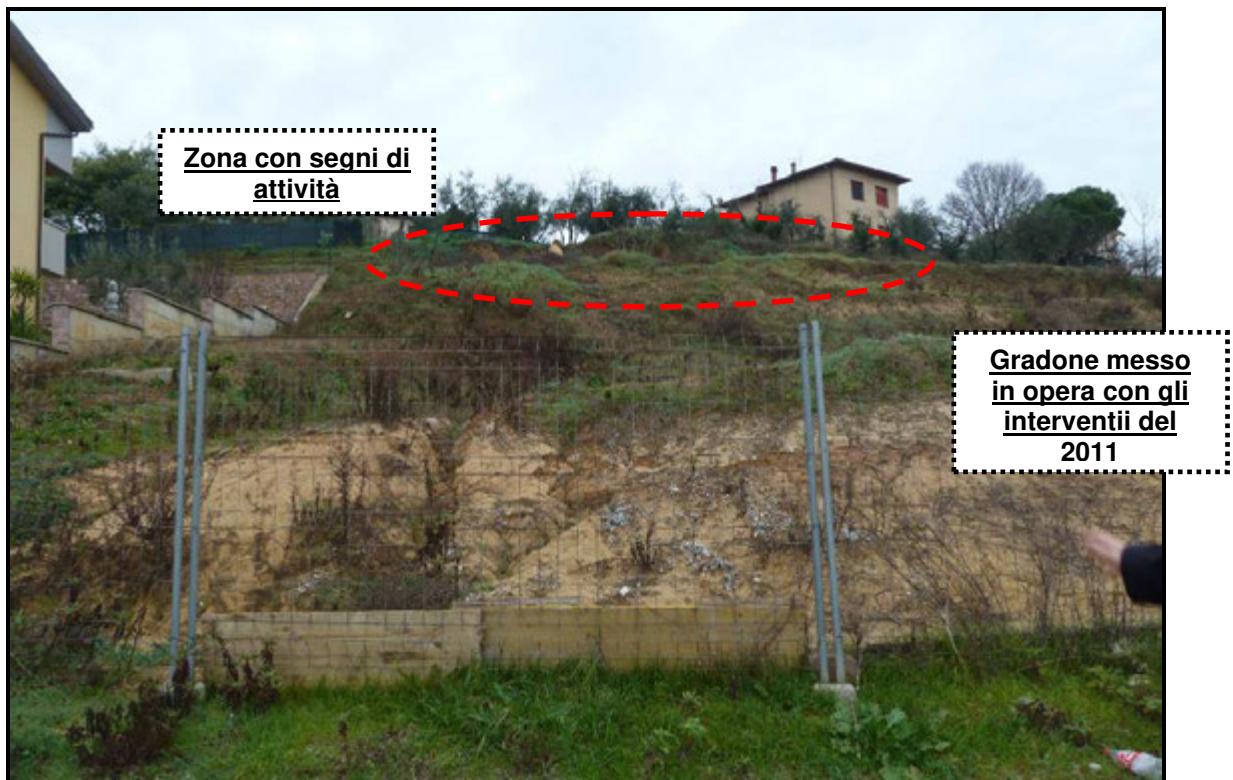
Foto n° 3 – situazione attuale del versante con presenza di dilavamenti canalizzati e piccoli smottamenti

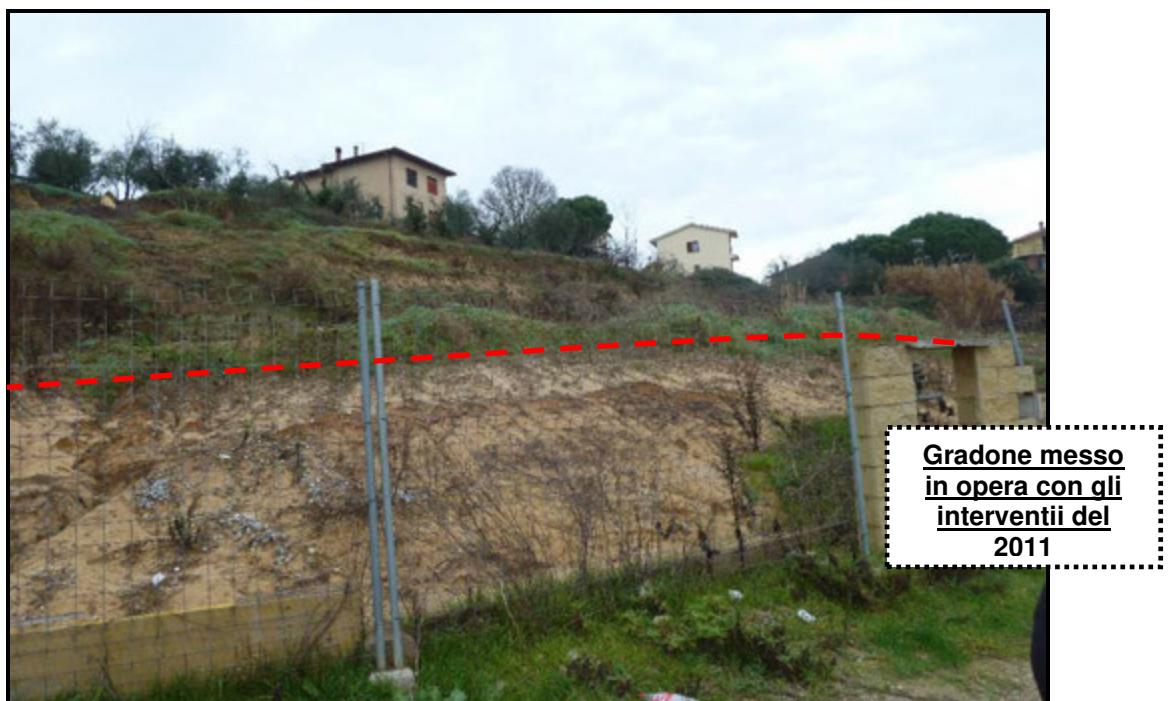
Foto n° 4 – panoramica del versante

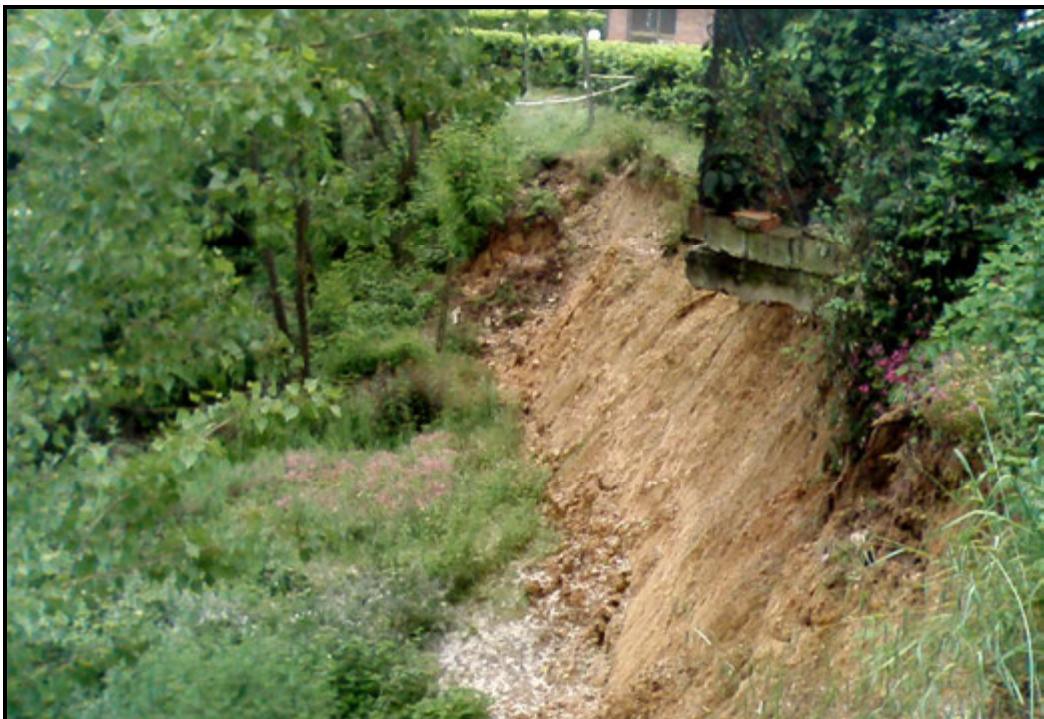
Il versante, a seguito del verificarsi dell'evento, era contraddistinto da una scarpata di coronamento lunga circa 20 m e alta circa 4/5 m. Il movimento gravitativo ha causato lo spostamento dei terreni verso valle che si sono accumulati nella parte inferiore del versante, interessando parzialmente il letto di un Rio che scorre nell'impluvio a valle. La zona del piazzale privato posta a monte della scarpata di coronamento è depressa e mostra segni evidenti di lesioni (foto n° 4) precedenti all'evento. Da testimonianze raccolte in loco, sembrerebbe che almeno la parte del piazzale verso il margine del pendio sia stata eseguita con materiale di riporto eterogeneo, non adeguatamente costipato. Al di sotto dello strato di riporto, si troverebbero i terreni limo-argillosi riferibili alla formazione "argille e sabbie di Margione e Mastromarco" di ambiente fluviale e palustre. L'evento, monitorato visivamente dai tecnici comunali, durante l'intero anno 2014, ha subito un'evoluzione geomorfologica con lento scivolamento verso il basso del corpo di frana, attualmente la scarpata risulta avere un'altezza di circa 6/7 m nella parte più alta e una lunghezza di circa 25 m.

Foto n° 1 – coronamento e scarpata del movimento franoso

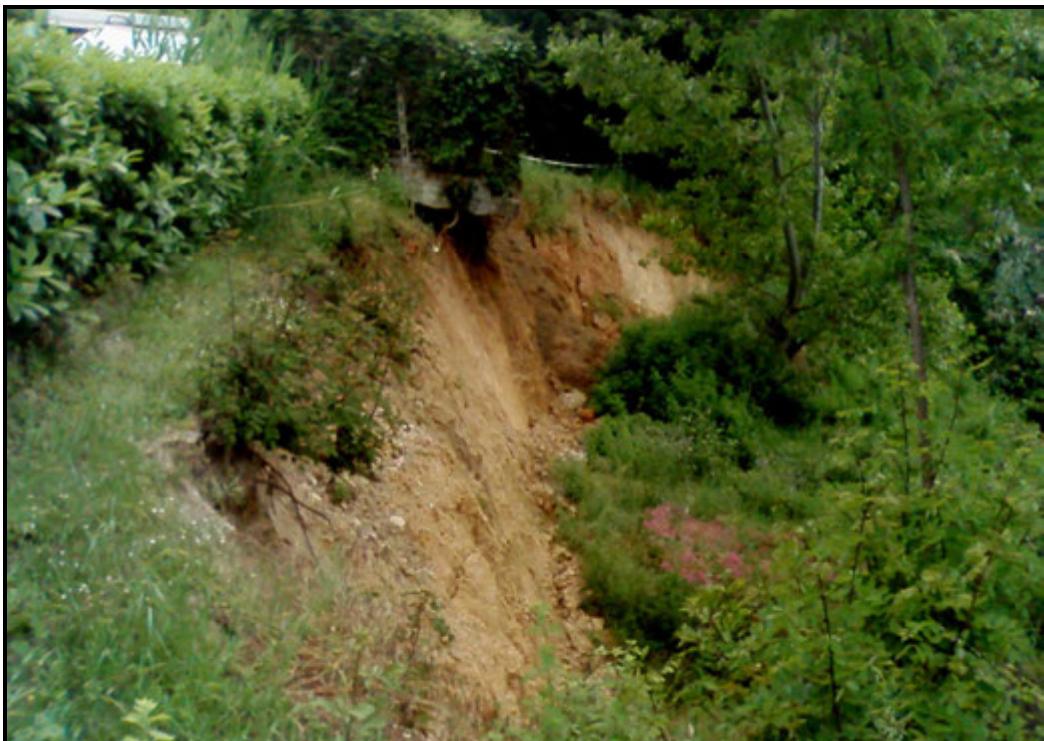
Foto n° 2 – coronamento e scarpata del movimento franoso

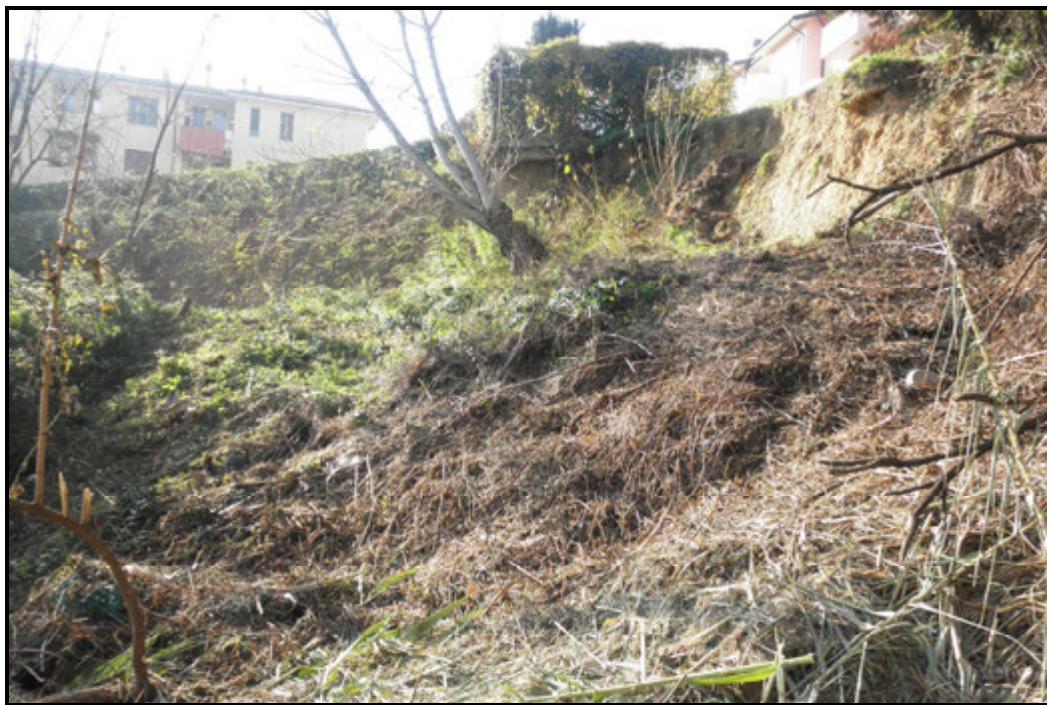
Foto n° 3 –scarpata e corpo di frana

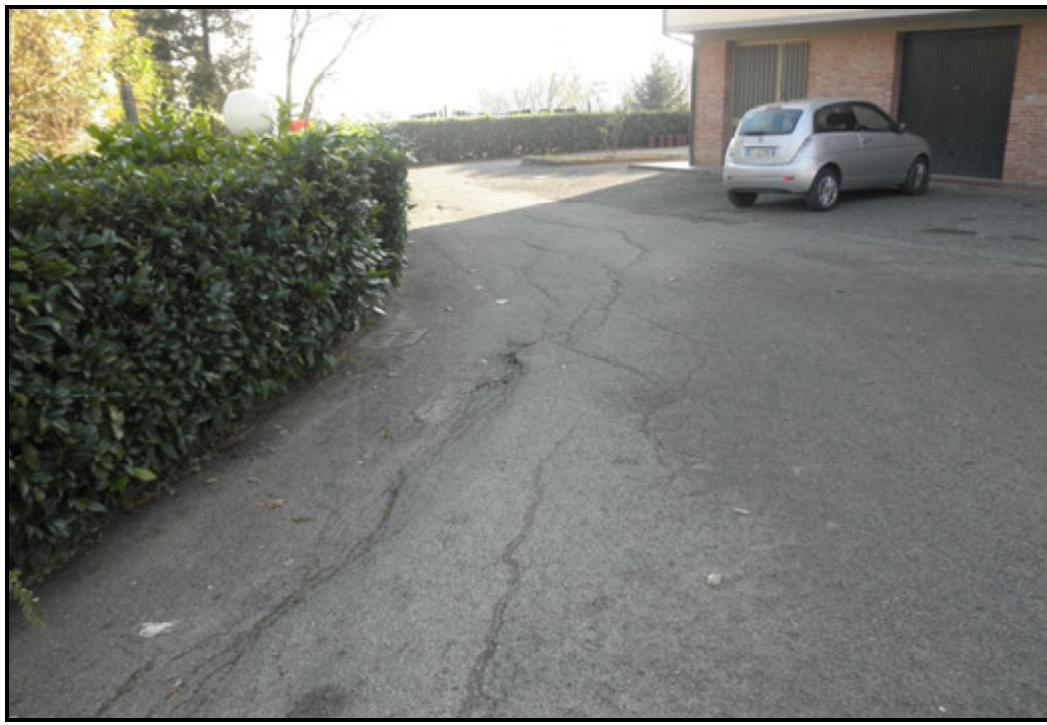
Foto n° 4 – lesioni sul piazzale sovrastante il versante in frana

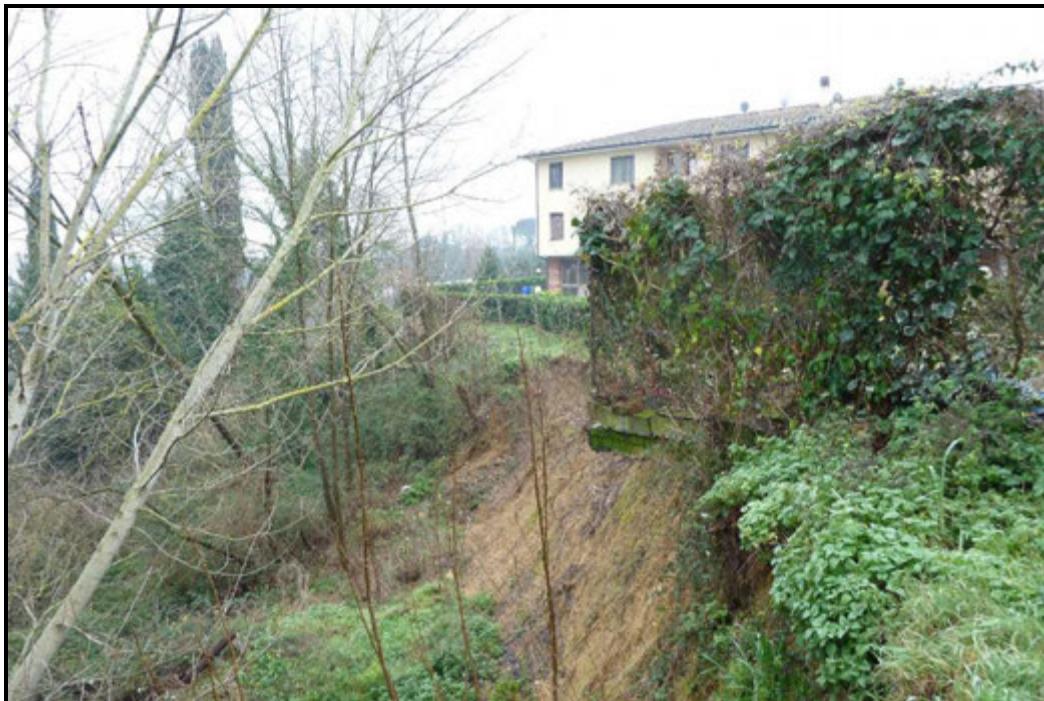
Foto n° 5 – evoluzione del fenomeno franoso

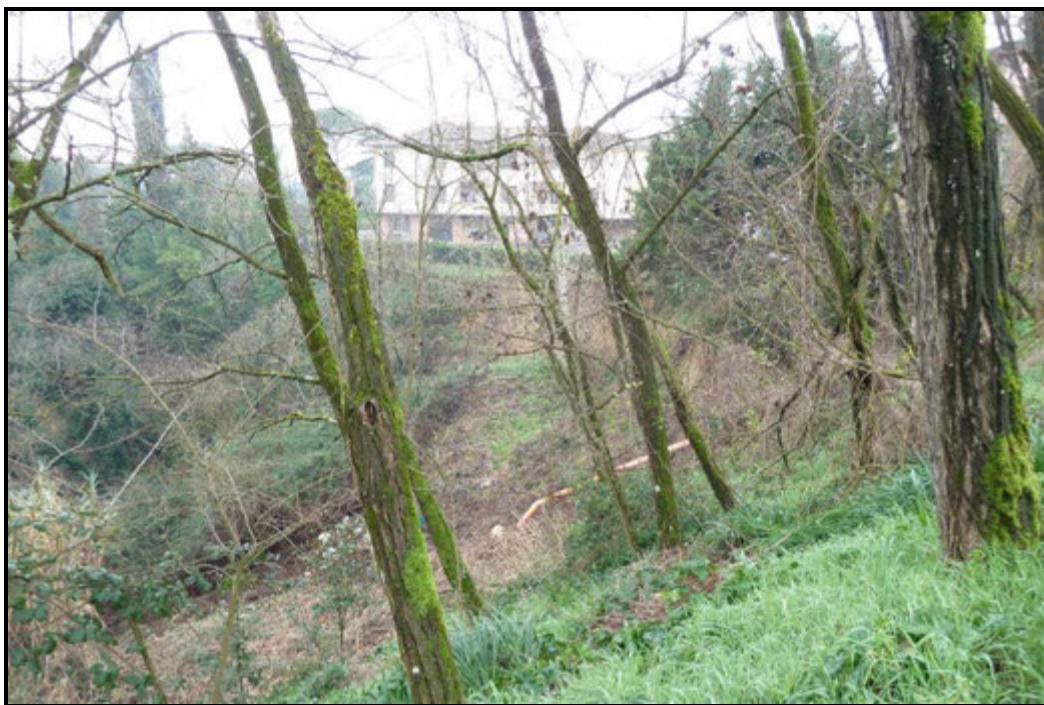
Foto n° 6 – evoluzione del fenomeno franoso

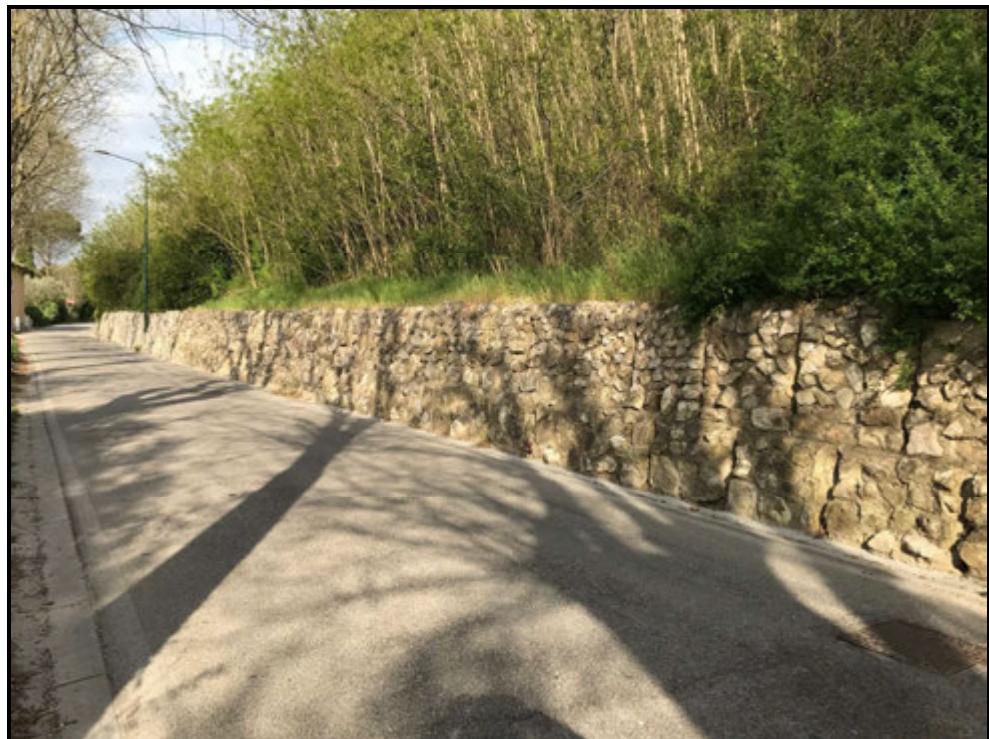
Foto 2025

Oggi il versante, a seguito di successivi interventi di sistemazione (2017-2021), finanziati dalla regione Toscana, si presenta con opere di contenimento estese a tutto il piede.

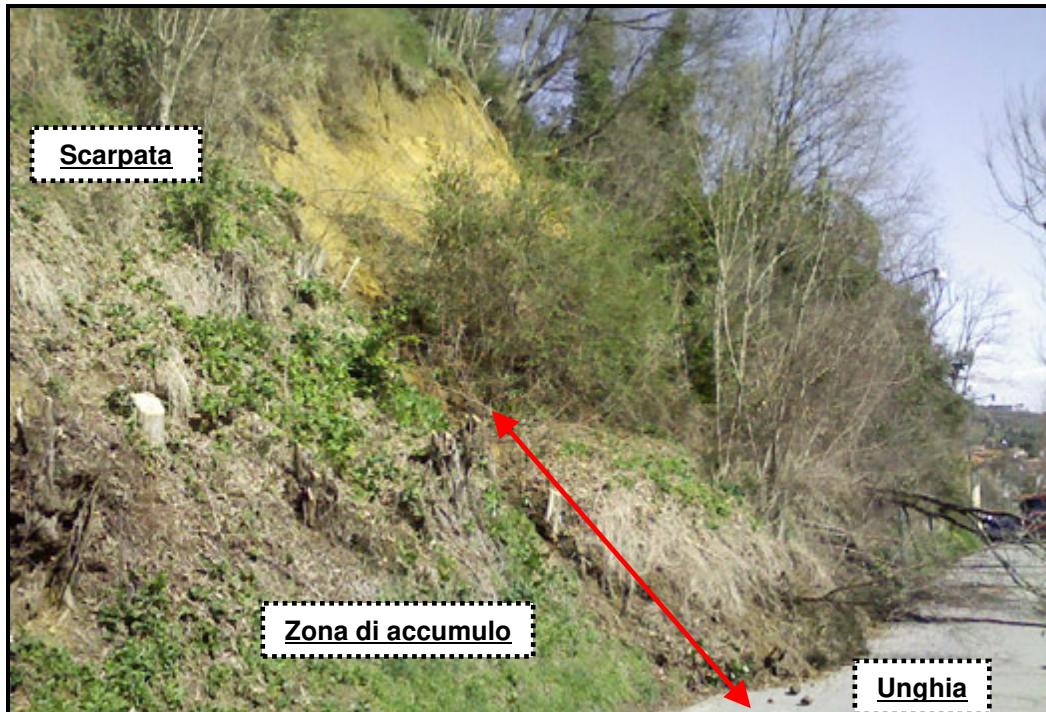
**Foto n° 1 – scarpata principale del movimento franoso**

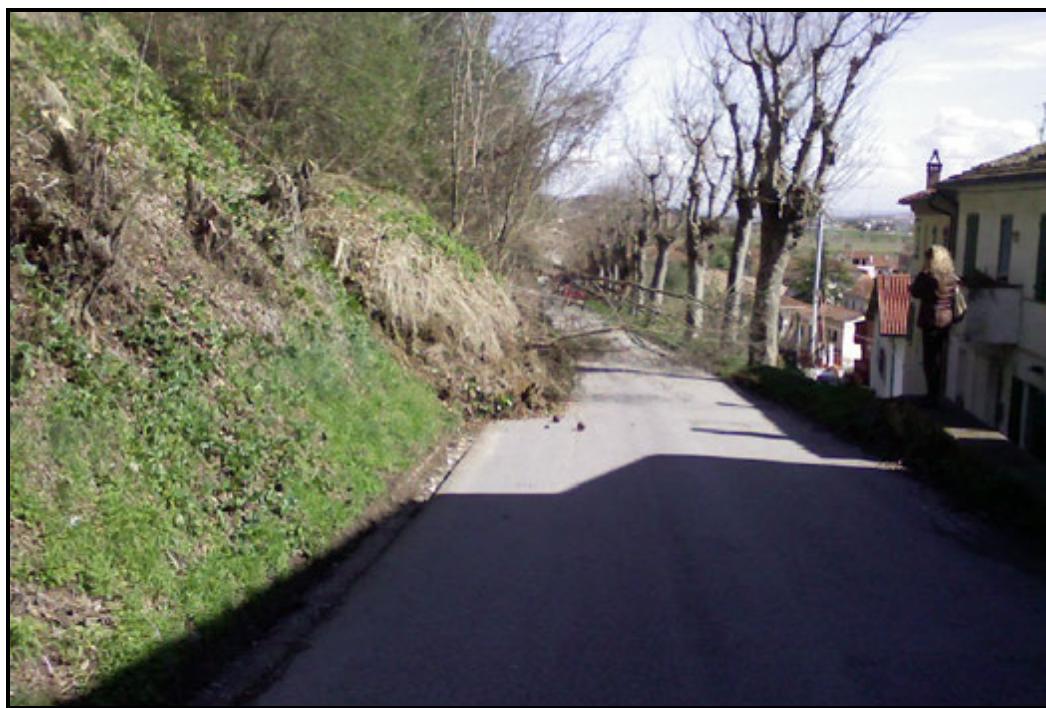
**Foto n° 2 – corpo di frana**

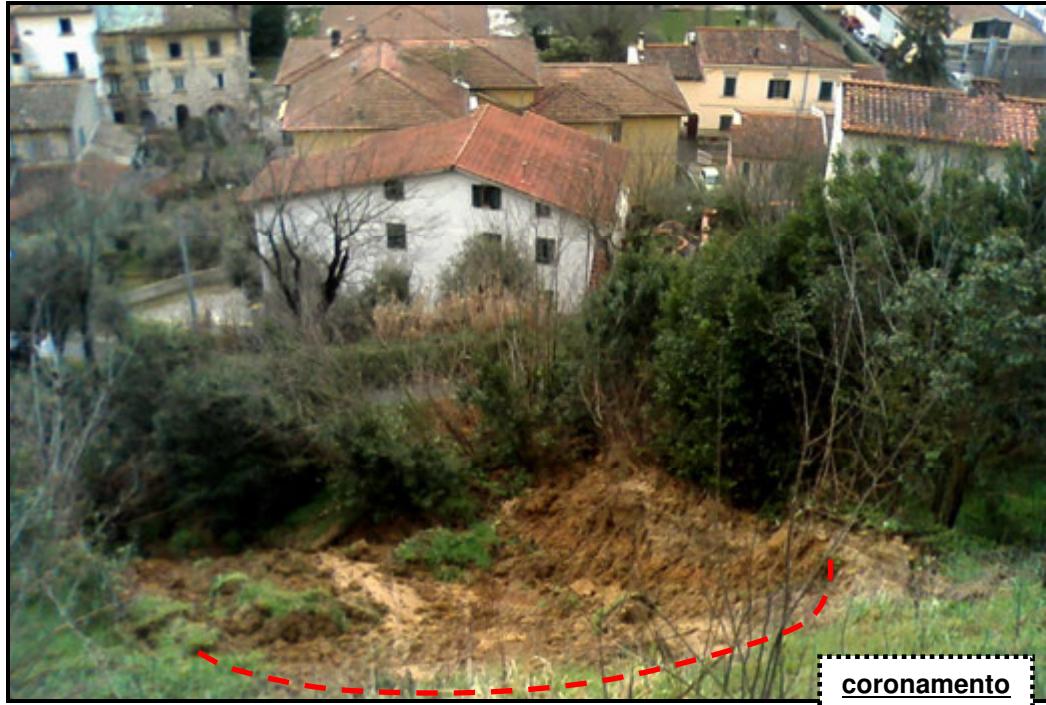
**Foto n° 3 – coronamento di frana**

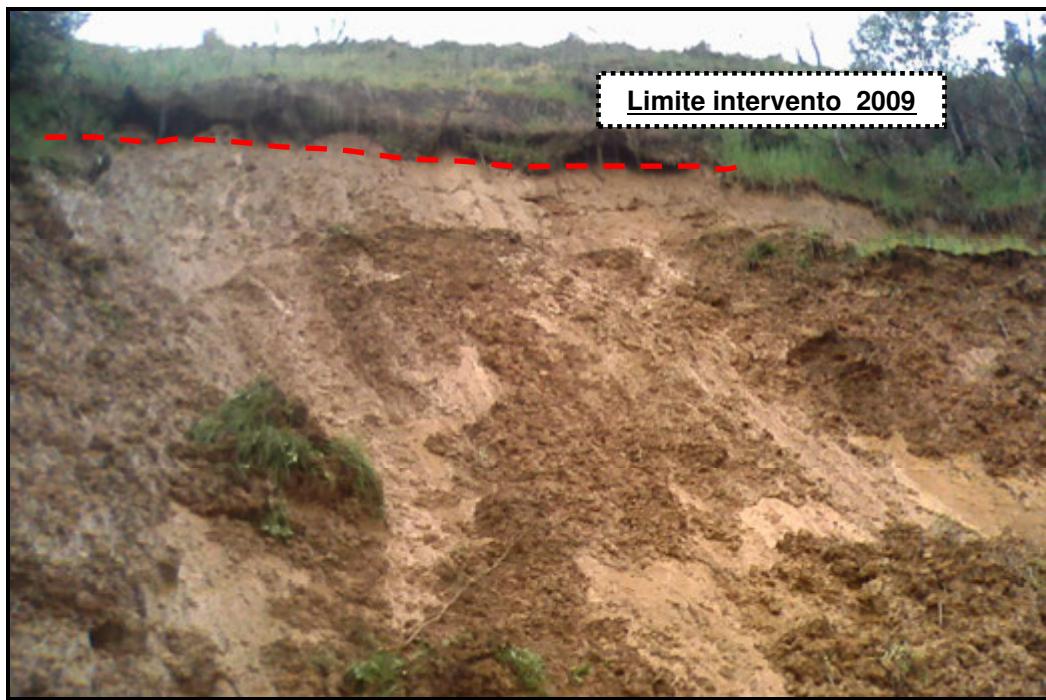
**Foto n° 4 – scarpata e corpo di frana**
