PIANO STRUTTURALE ai sensi della L.R.65/14

Comune di Santa Maria a Monte
(Provincia di Pisa)

STUDIO DEI FENOMENI A PERICOLOSITÀ GEOLOGICA MOLTO ELEVATA PROSSIMI AI CONTESTI URBANIZZATI

Rel.03

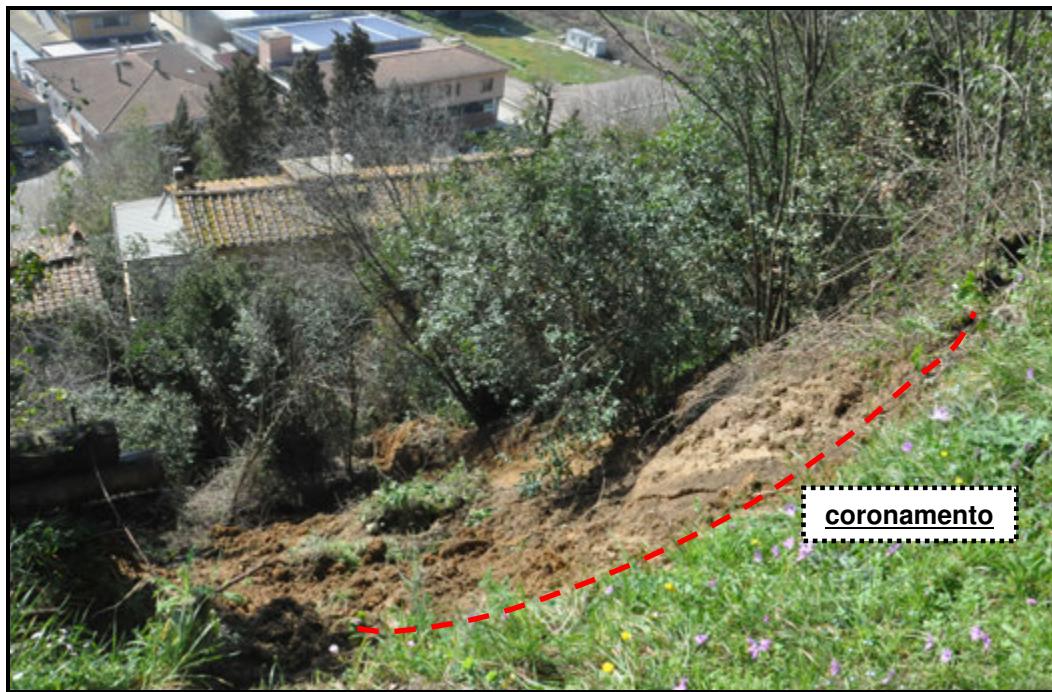
Foto n° 7 – frana del 14/03/2013

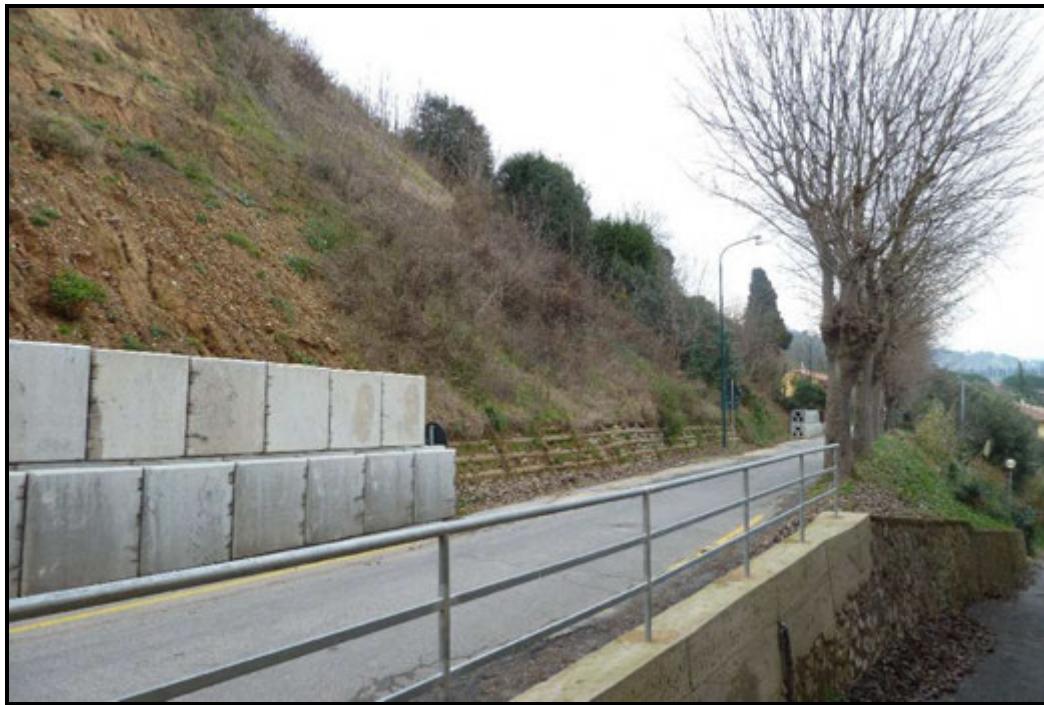
Foto n° 8 – stato del versante durante il sopralluogo del 16/01/2014

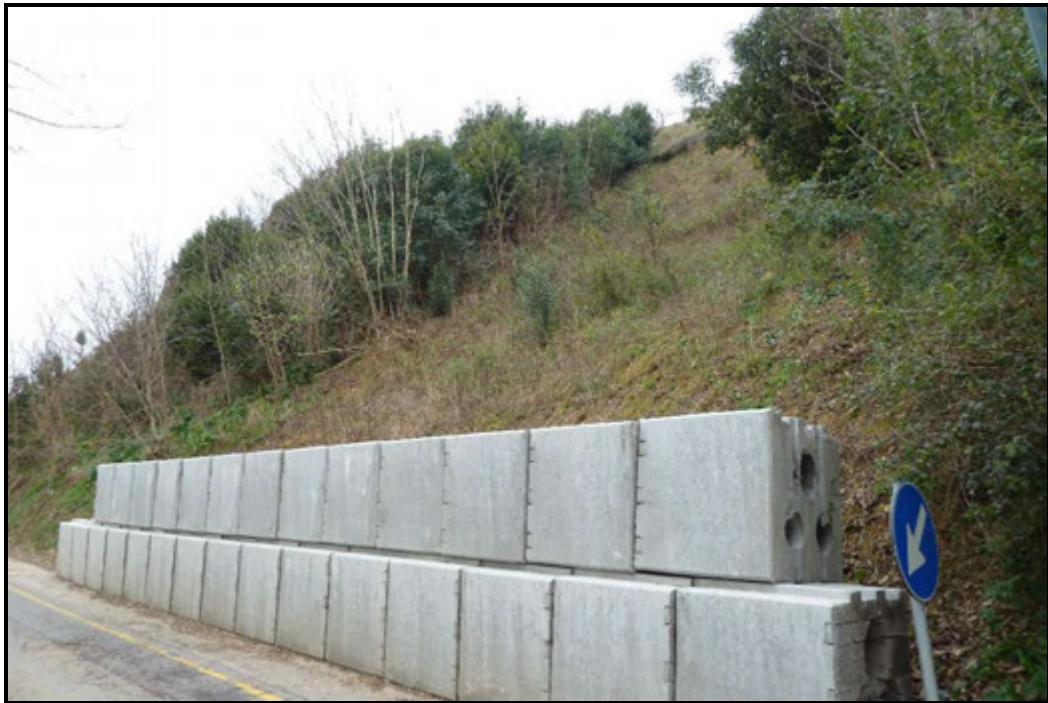
Foto n° 9 – particolare dell'opera di contenimento in geoblock eseguita in conseguenza del primo evento franoso di marzo 2013

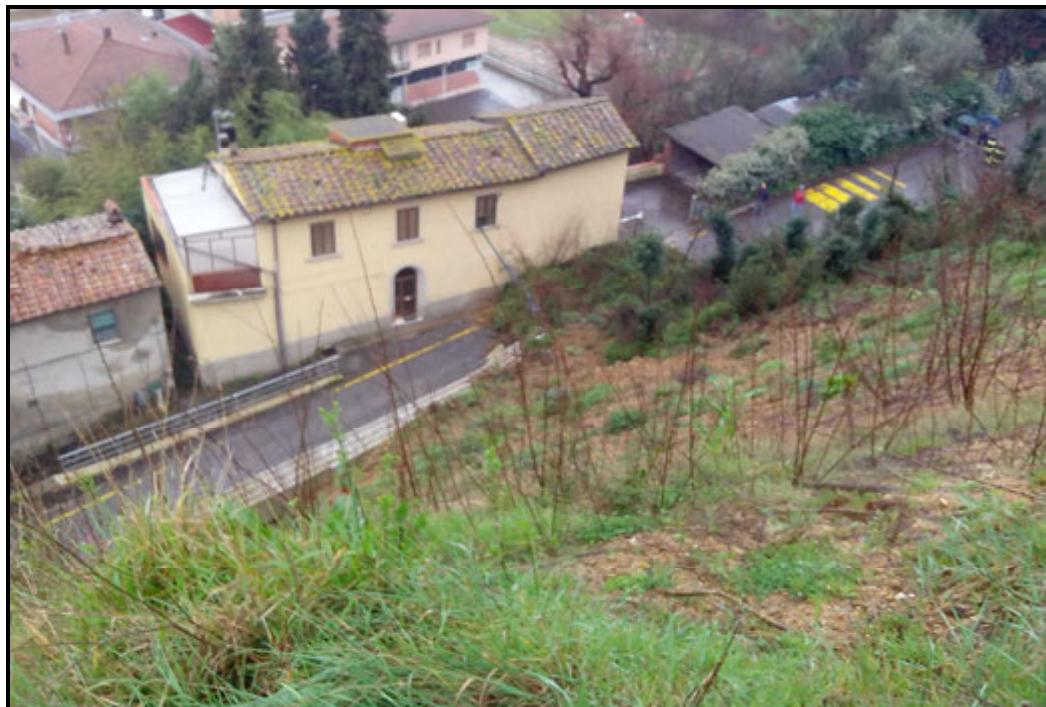
Foto n° 10 – frana del 01/03/2014

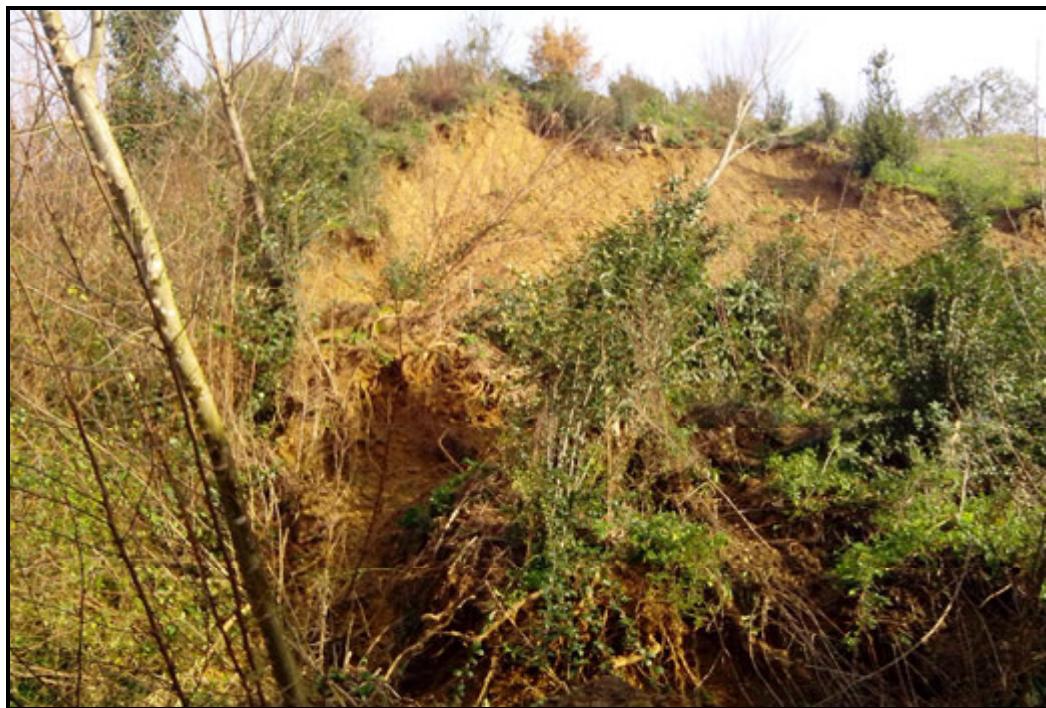
Foto n° 11 – frana del 01/03/2014

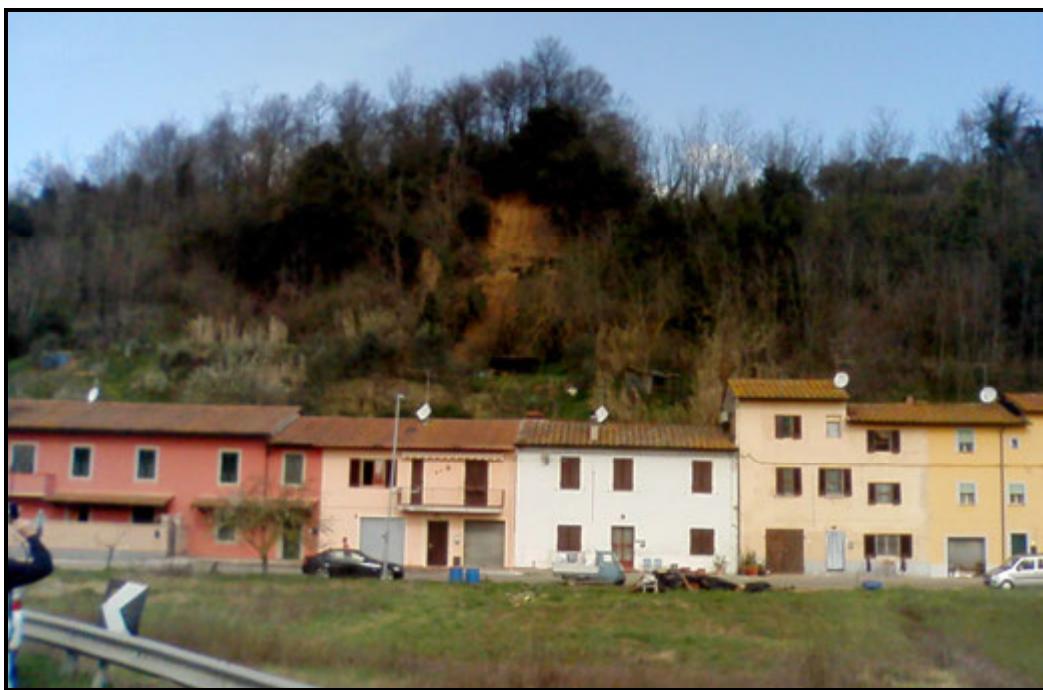
Foto n° 1 – panoramica del versante interessato dal dissesto

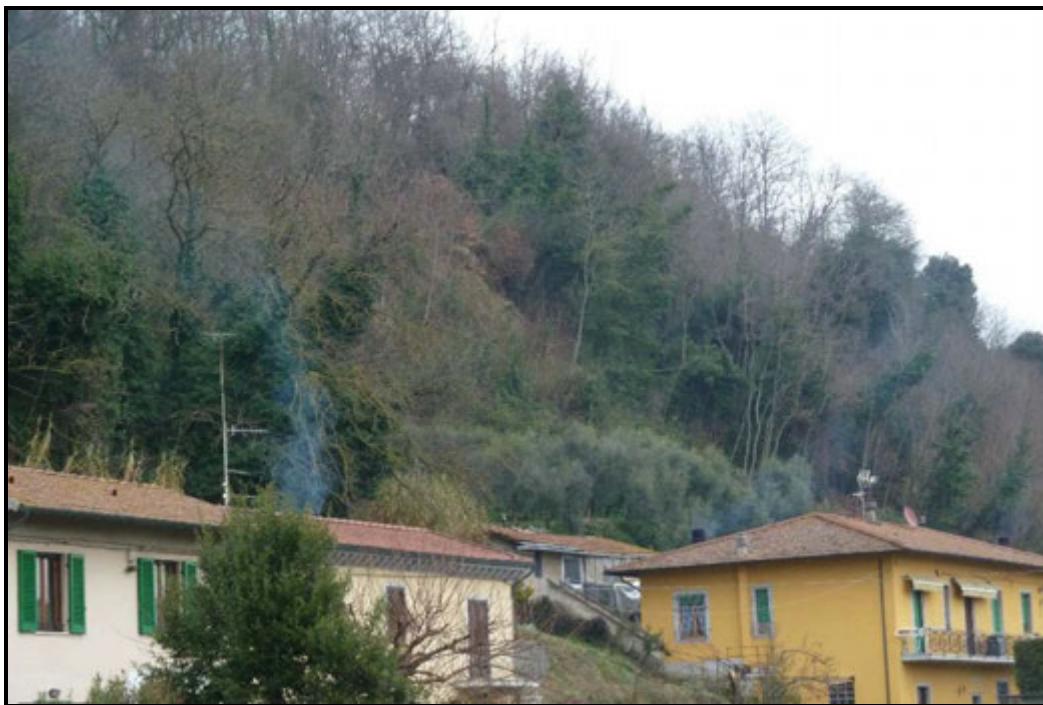
Foto n° 2 – panoramica versante

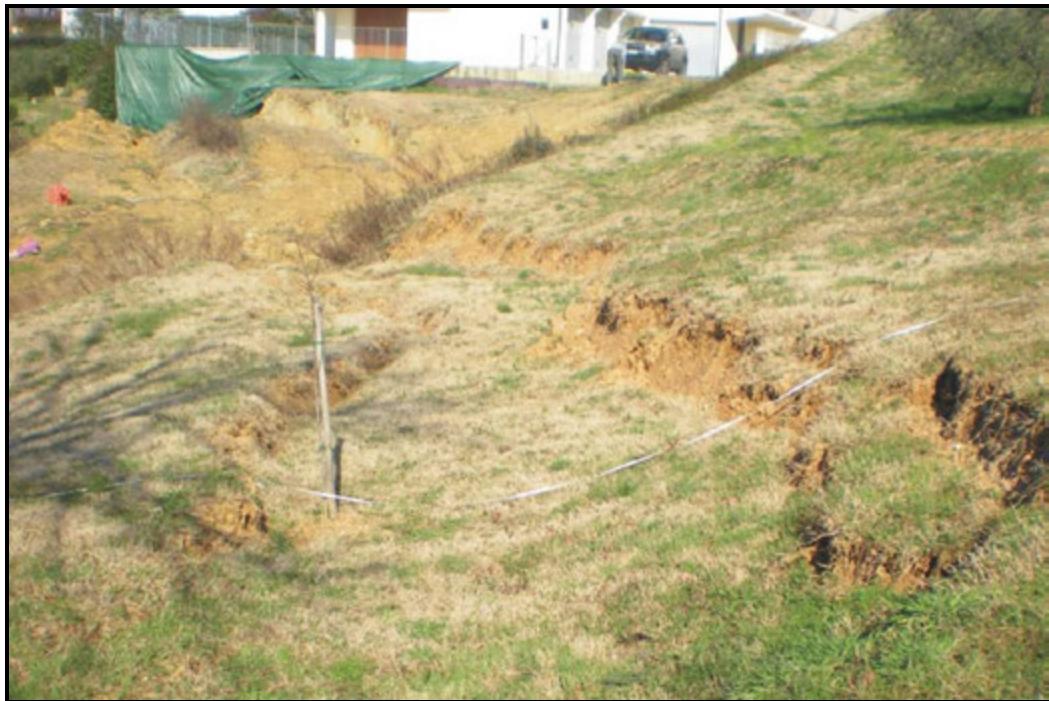
Foto n° 1⁷ – particolare del coronamento di frana

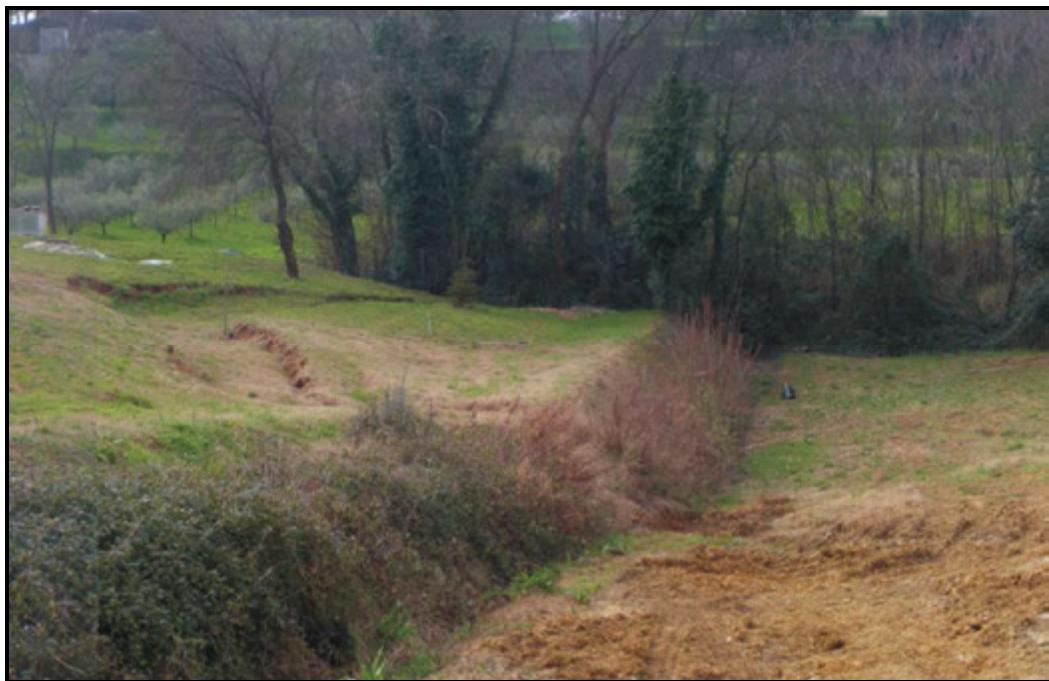
Foto n° 2⁵ – panoramica dell'area in frana

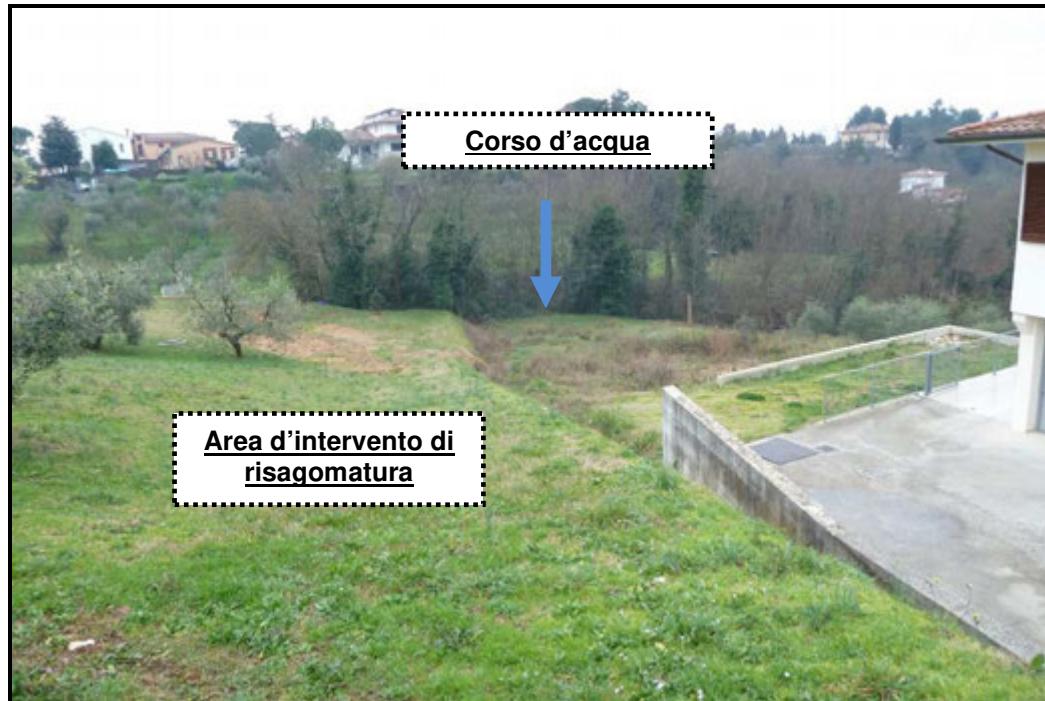
Foto n° 3 – situazione attuale del versante

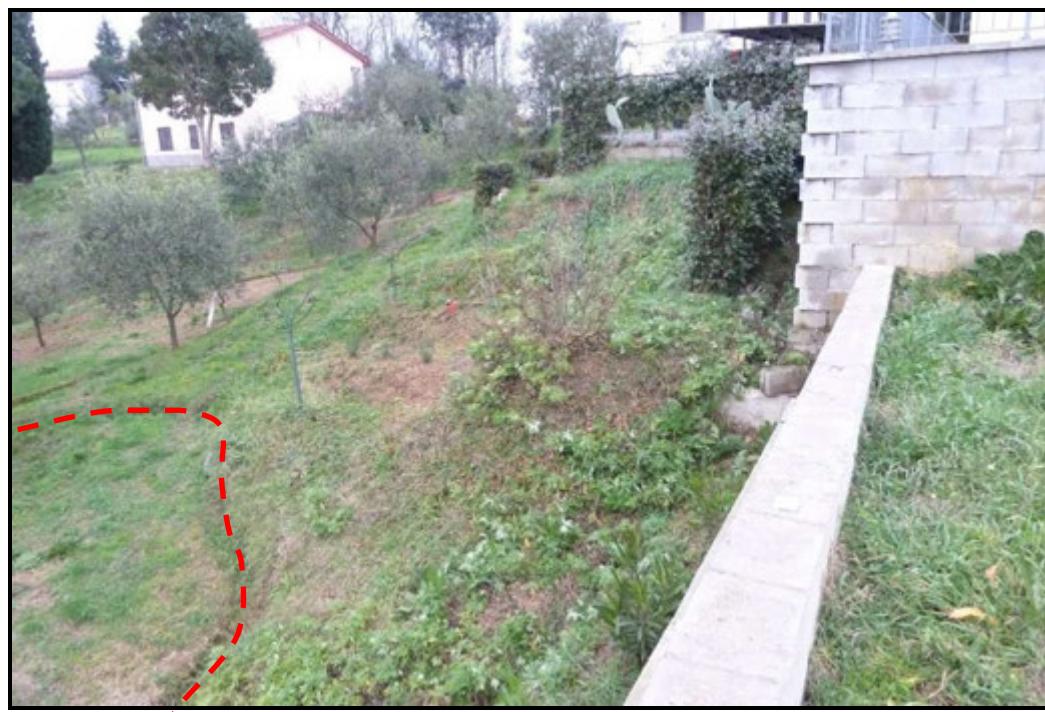
Foto n° 4 – area con indizi attività

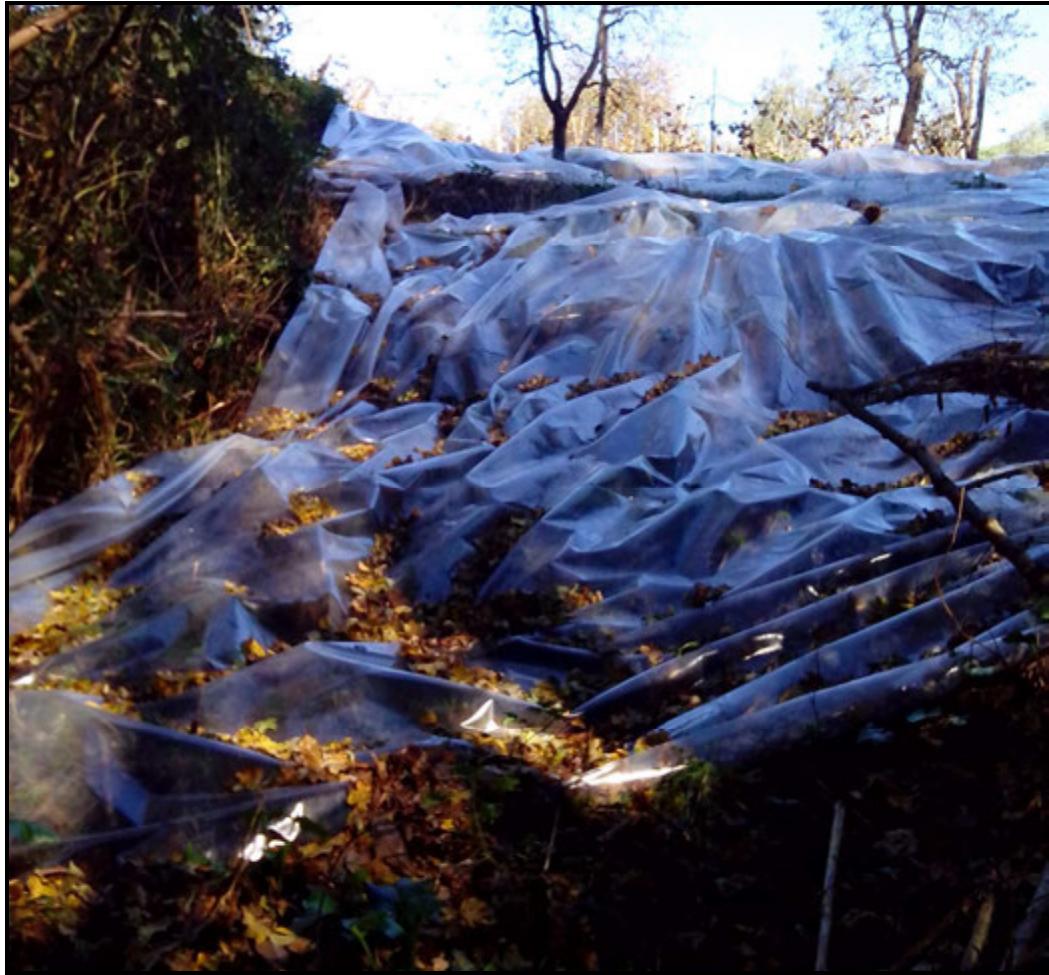
Foto n° 1 – piede della frana del 2013

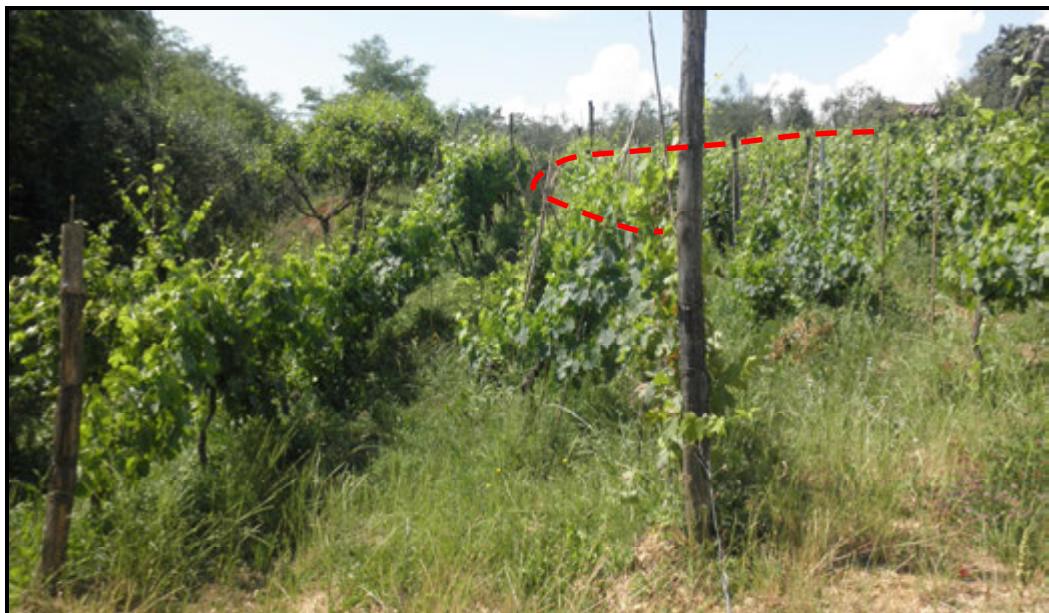
Attualmente, gran parte del versante manifesta segni di lenti movimenti, come rigonfiamenti, depressioni e lesioni, nella parte bassa del pendio, si può osservare anche il disassamento di alcuni filari di vite. I diffusi e lenti movimenti gravitativi, classificabili come soli-flusso, osservati, sembrerebbero interessare principalmente la parte più superficiale della copertura pedologica. Questo tipo di movimenti solitamente si manifestano nei versanti costituiti da litotipi limosi e/o argillosi, generalmente alterati dagli agenti atmosferici, spesso privi di adeguate opere di regimazione delle acque di deflusso superficiale.

Foto n° 2 – disassamento delle piante

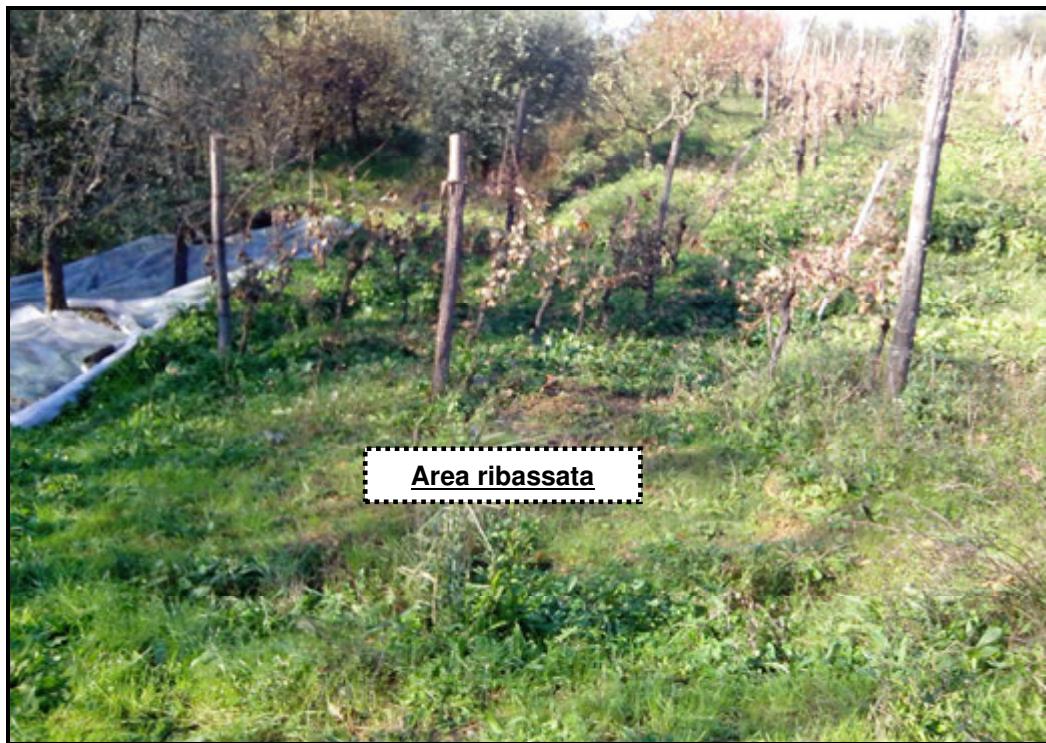
Foto n° 3 – area depressa in lento movimento

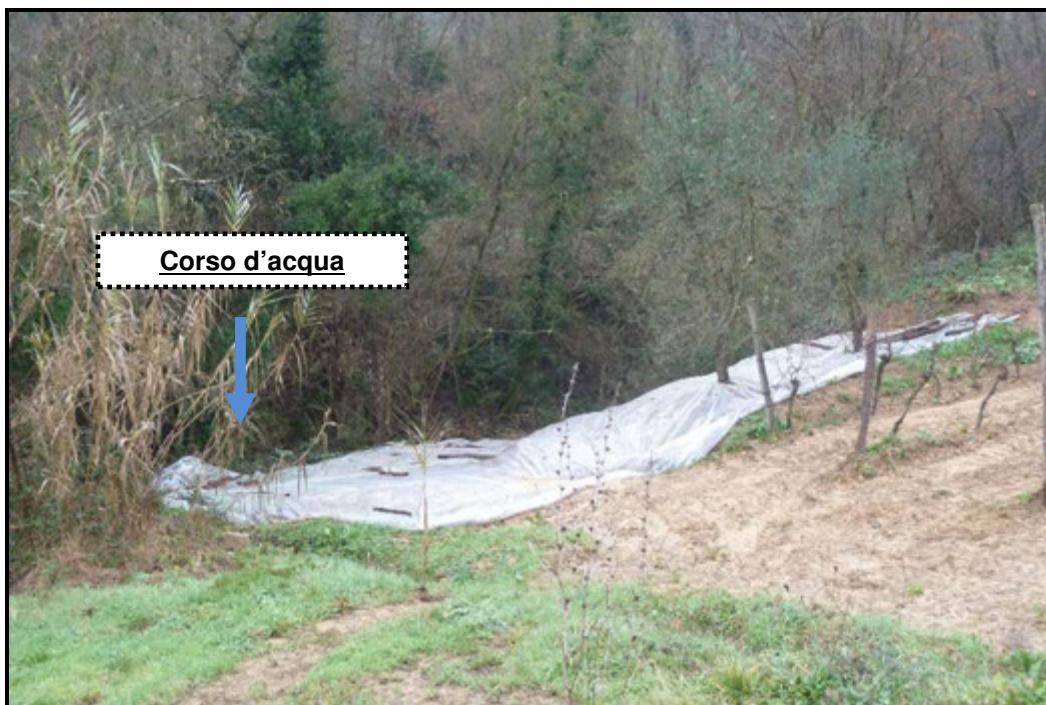
Foto n° 4 – panoramica del movimento gravitativo ai piedi del versante
