PIANO STRUTTURALE ai sensi della L.R.65/14

Comune di Santa Maria a Monte
(Provincia di Pisa)

STUDIO DEI FENOMENI A PERICOLOSITÀ GEOLOGICA MOLTO ELEVATA PROSSIMI AI CONTESTI URBANIZZATI

Rel.03

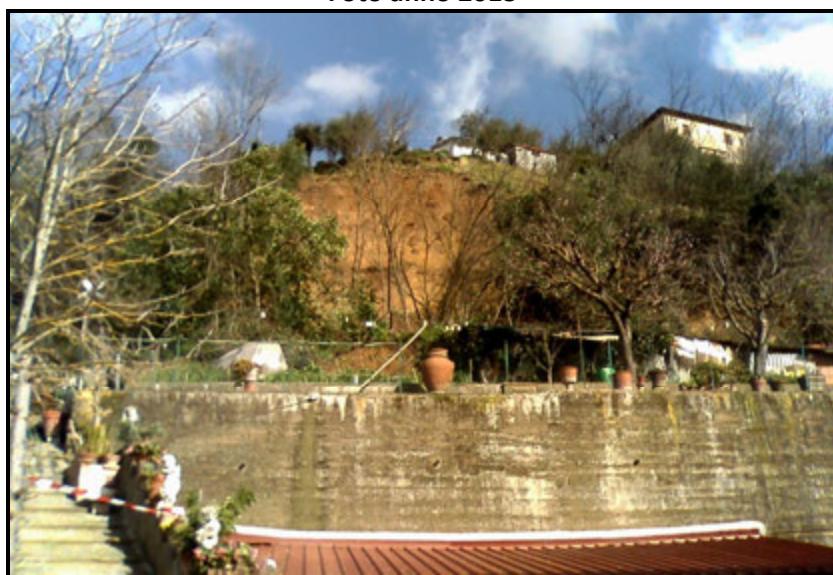
Foto n° 1 – panoramica del versante interessato dal dissesto

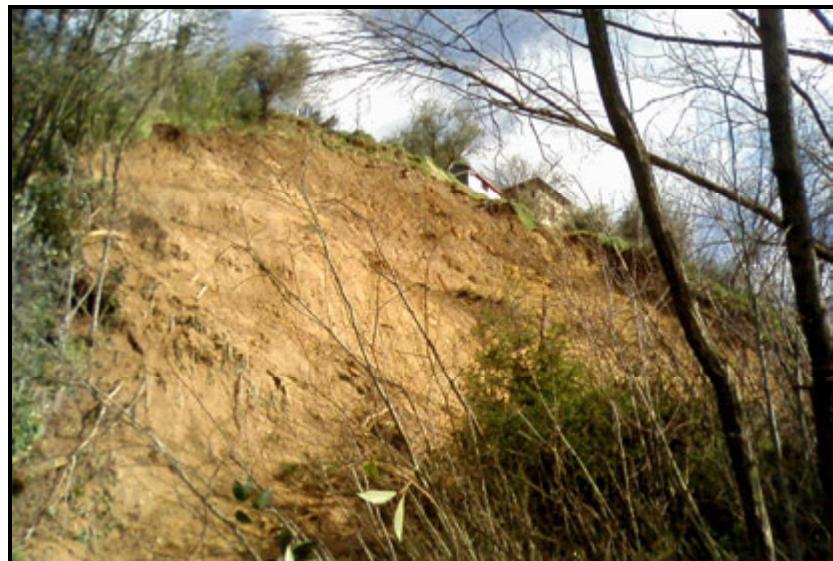
Foto n° 2 – coronamento e scarpata del movimento franoso

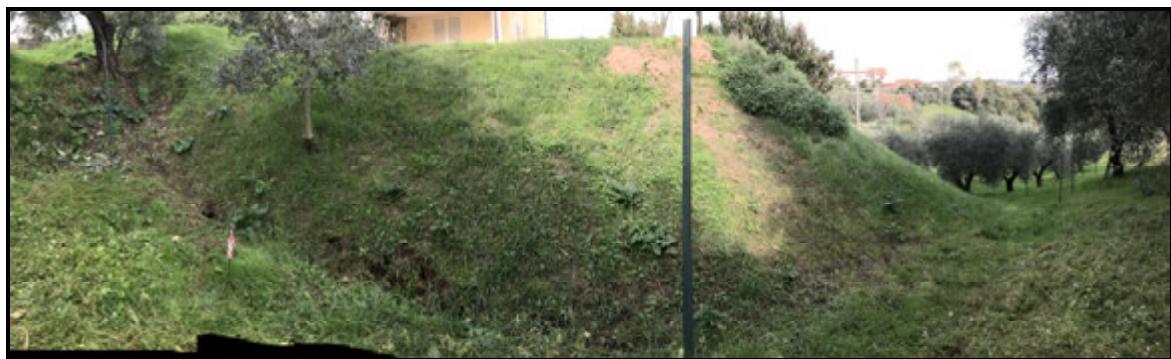
Panoramica dell'area di riporto

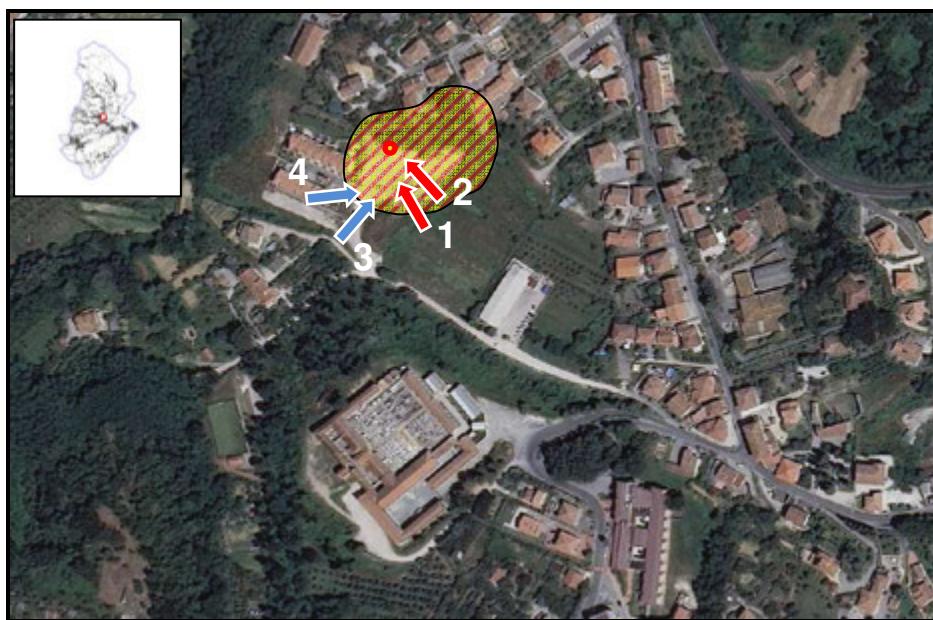
fig. 1 – Ortofoto (2010) con punti di scatto documentazione fotografica Dissesto PEEP S. Sebastiano

Il versante, a seguito del verificarsi dell'evento, era contraddistinto da una scarpata di coronamento lunga circa 20 m e alta circa 4/5 m. Il movimento gravitativo ha causato lo spostamento dei terreni verso valle che si sono accumulati nella parte inferiore del versante, interessando parzialmente il letto di un Rio che scorre nell'impluvio a valle. La zona del piazzale privato posta a monte della scarpata di coronamento è depressa e mostra segni evidenti di lesioni (foto n° 4) precedenti all'evento. Da testimonianze raccolte in loco, sembrerebbe che almeno la parte del piazzale verso il margine del pendio sia stata eseguita con materiale di riporto eterogeneo, non adeguatamente costipato. Al di sotto dello strato di riporto, si troverebbero i terreni limo-argillosi riferibili alla formazione "argille e sabbie di Margione e Mastromarco" di ambiente fluviale e palustre. L'evento, monitorato visivamente dai tecnici comunali, durante l'intero anno 2014, ha subito un'evoluzione geomorfologica con lento scivolamento verso il basso del corpo di frana, attualmente la scarpata risulta avere un'altezza di circa 6/7 m nella parte più alta e una lunghezza di circa 25 m.

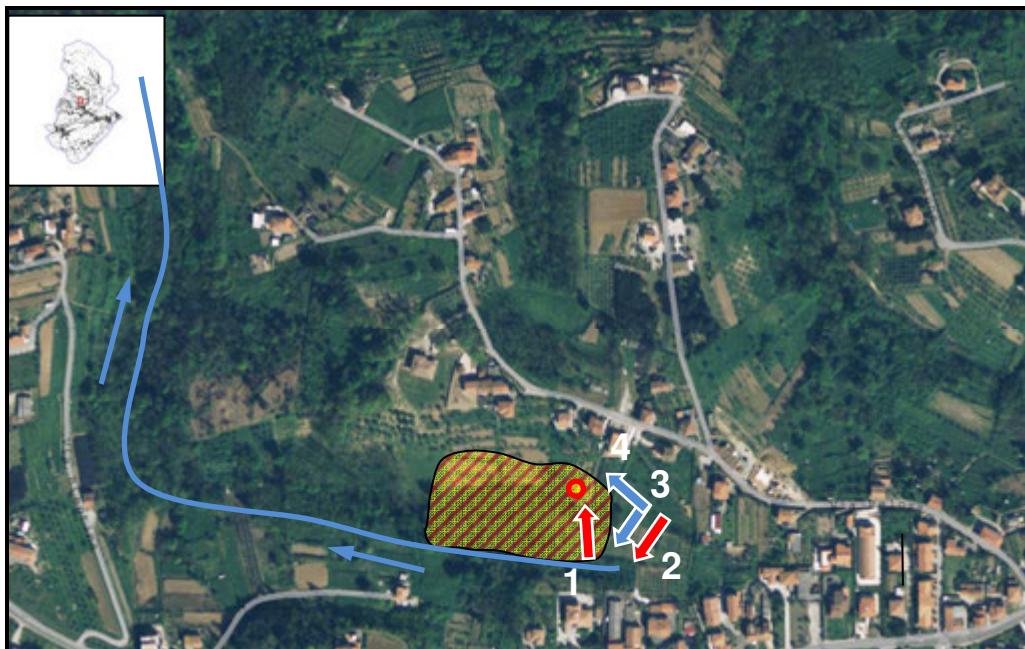
fig. 1 – Ortofoto (2010) punti di scatto documentazione fotografica – Dissesto via Pelosa

Attualmente, gran parte del versante manifesta segni di lenti movimenti, come rigonfiamenti, depressioni e lesioni, nella parte bassa del pendio, si può osservare anche il disassamento di alcuni filari di vite. I diffusi e lenti movimenti gravitativi, classificabili come soli-flusso, osservati, sembrerebbero interessare principalmente la parte più superficiale della copertura pedologica. Questo tipo di movimenti solitamente si manifestano nei versanti costituiti da litotipi limosi e/o argillosi, generalmente alterati dagli agenti atmosferici, spesso privi di adeguate opere di regimazione delle acque di deflusso superficiale.
